Commune : **LIMOUX** | Rivière : **Le Cougaing**

**2, chemin Farinier - MSA #2**

Code : AUDE2020\_R\_122\_1 Date de mise à jour : 03/12/2021  
 Auteur : SPC MO

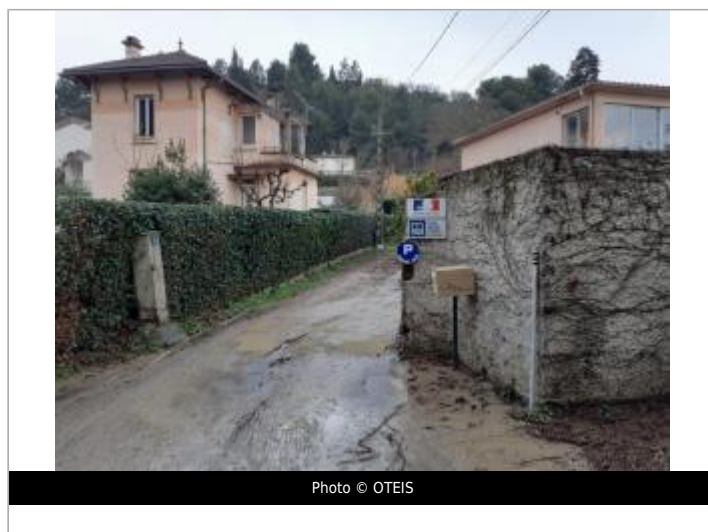
Commentaires : Mur du portail

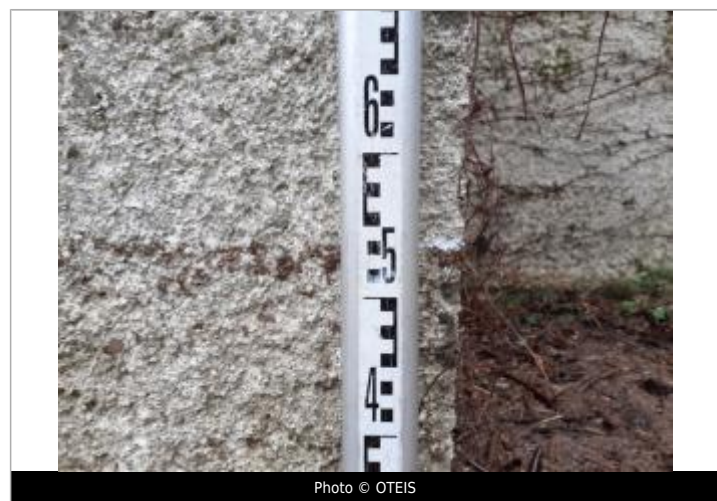
**22 janvier 2020** Altitude calculée de l'eau : **166.527 m**

Nature de l'inondation : **Débordement de cours d'eau** Nature du repère : **Laisse d'inondation**

Commentaires : Trace sur le mur

Méthode : GPS  
 Organisme : OTEIS  
 Référence nivelée : Autre type de référence  
 Description référence du repère : Sol  
 Système altimétrique : NGF IGN 1969 (système normal)  
 Altitude de la référence (en m) : 165.987 m  
 Différence entre le niveau d'eau et la référence (en m) : 0.540 m  
 Altitude calculée de l'eau (en m) : 166.527 m
