Commune : LIMOUX	Rivière : Le Cougaing
	6, chemin Farinier

Unité de gestion : Méditerranée Ouest
Code : AUDE2020_S_123 **Date de mise à jour :** 03/12/2021
Auteur : SPC MO

Code : AUDE2020_R_123_1 **Date de mise à jour :** 03/12/2021
Auteur : SPC MO

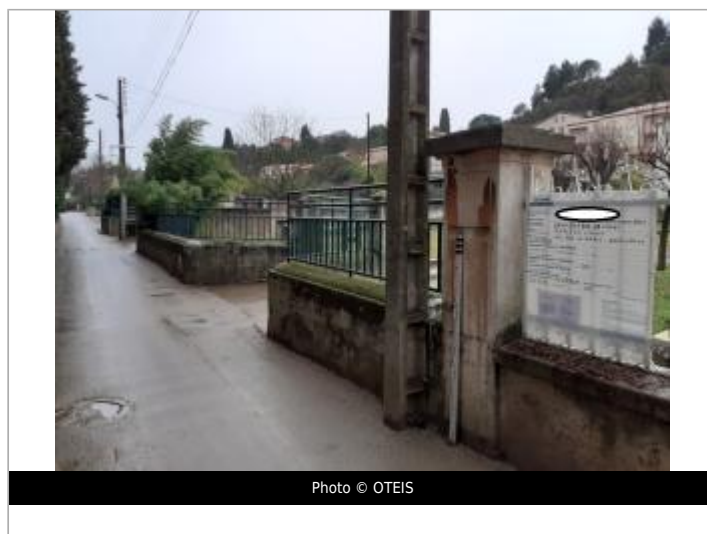
22 Janvier 2020	Altitude calculée de l'eau : 166.533 m
	Nature de l'inondation : Débordement de cours d'eau	Nature du repère : Laisse d'inondation

Commentaires : Trace sur le muret
