Commune : LIMOUX

Rivière : Le Cougaing

Code : AUDE2020_S_124

SOURCE DE REPÉRAGE : LAISSES DE CRUES RELEVÉES PAR OTEIS SUR LA HAUTE VALLÉE DE L'AUDE - 04/01/2020

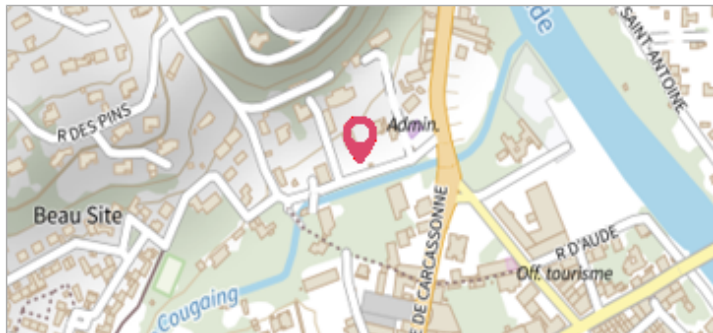
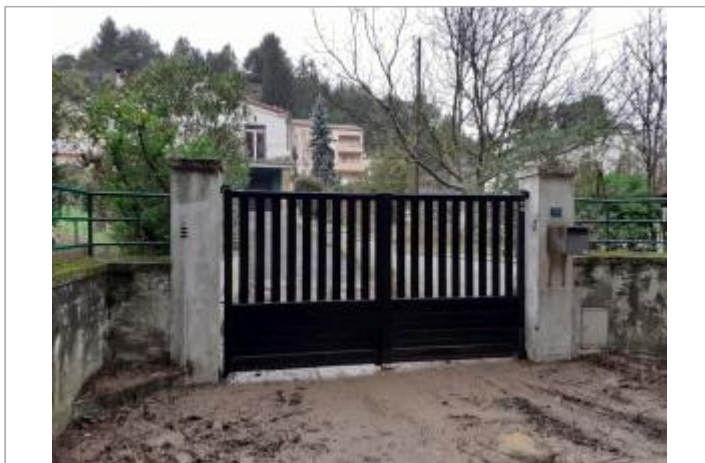
Commentaires : Montant gauche portail

1 Repère(s) sur le site**GÉNÉRAL**

Photo © OTEIS

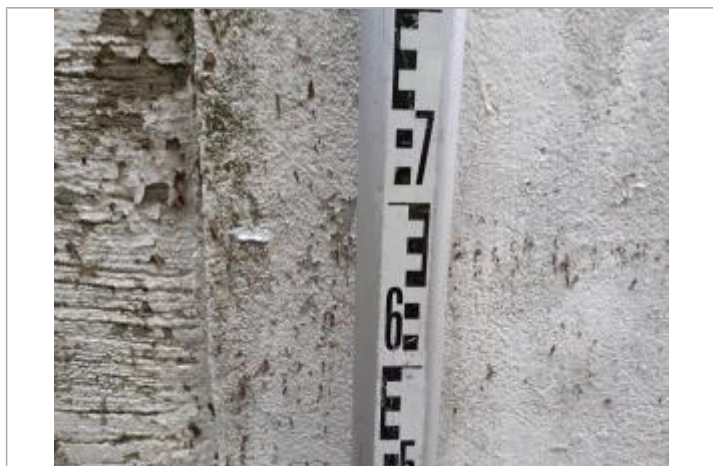
Code : AUDE2020_R_124_1

Commentaires : Trace sur le montant

Description référence du repère : Rebord du parterre

Différence entre le niveau d'eau et la référence (en m) : 0.680 m

Altitude calculée de l'eau (en m) : 166.496 m

Photo © OTEIS
