Commune : **LIMOUX** | Rivière : **L' Aude**

4, avenue Camille Bouche

Unité de gestion : Méditerranée Ouest
 Code : AUDE2020_S_127 Date de mise à jour : 17/11/2021
 Auteur : SPC MO

Code : AUDE2020_R_127_1 Date de mise à jour : 09/01/2022
 Auteur : SPC MO

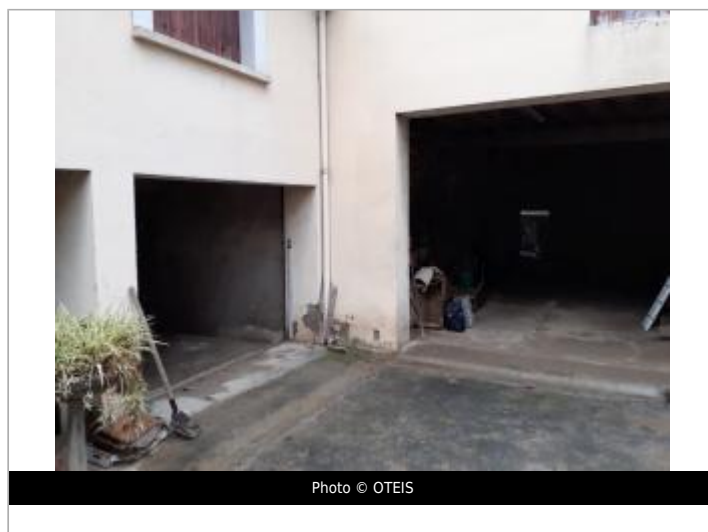
Commentaires : Portail garage

22 janvier 2020 Altitude calculée de l'eau : **166.165 m**

Nature de l'inondation : **Débordement de cours d'eau** Nature du repère : **Laisse d'inondation**

Commentaires : Trace dans l'encadrure

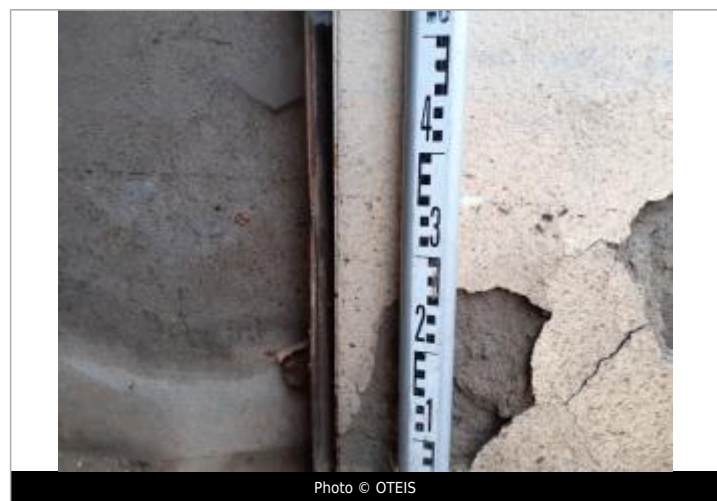
Maximum de l'inondation : Oui
 Visibilité : Non renseigné État du repère : Non renseigné
 Pérennité : Non renseigné Repère calculé : Non renseigné
 PHEC : Non renseigné

Méthode : GPS
 Organisme : OTEIS
 Référence nivelée : Autre type de référence
 Description référence du repère : Seuil du garage
 Système altimétrique : NGF IGN 1969 (système normal)
 Altitude de la référence (en m) : 165.805 m
 Différence entre le niveau d'eau et la référence (en m) : 0.360 m
 Altitude calculée de l'eau (en m) : 166.165 m
