Commune : LIMOUX

Rivière : L' Aude

Code : AUDE2020_S_128

Code : AUDE2020_R_128_1

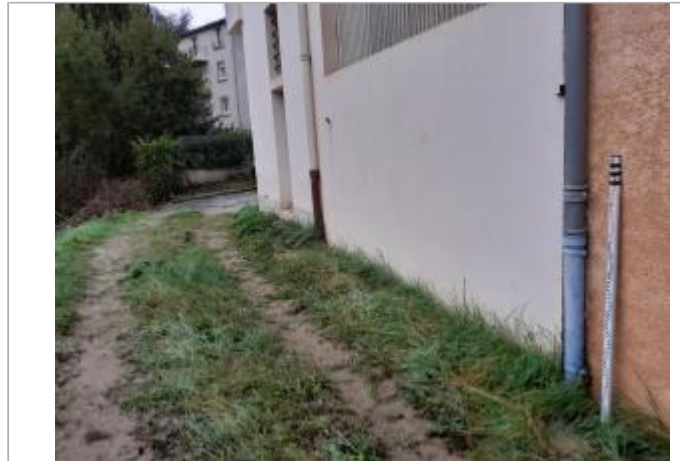
Commentaires : Façade

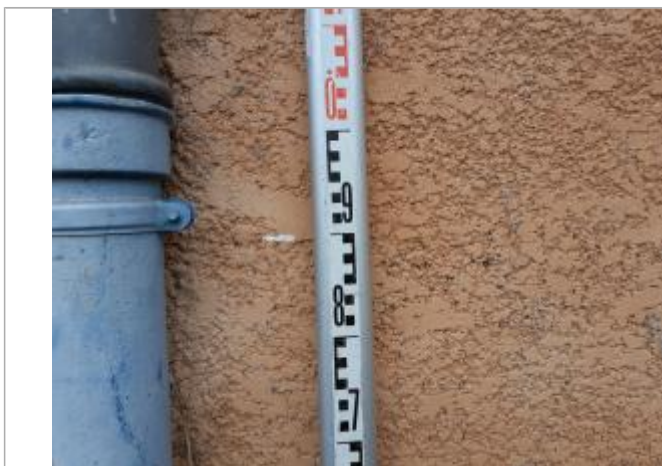
Altitude calculée de l'eau : 164.893 m

Nature du repère : Laisse d'inondation

Commentaires : Trace sur la façade

Différence entre le niveau d'eau et la référence (en m) : 0.900 m
