Commune : LIMOUX

Rivière : L' Aude

Code : AUDE2020\_S\_129

Code : AUDE2020\_R\_129\_1

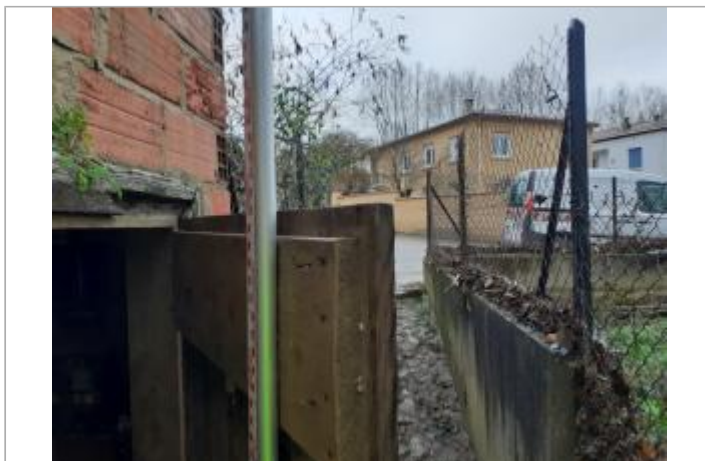
Commentaires : Cabanon

1 Repère(s) sur le site

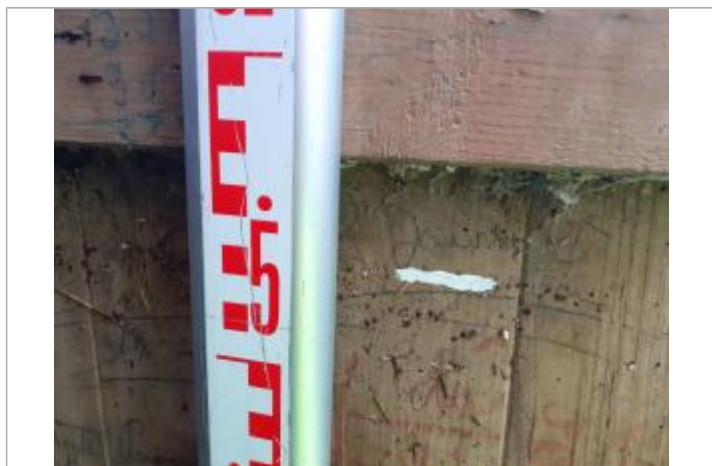
Nature du repère : Laisse d'inondation

Commentaires : Trace à l'intérieur de la porte

Description référence du repère : Sol

Différence entre le niveau d'eau et la référence (en m) : 1.540 m

Altitude calculée de l'eau (en m) : 164.718 m
