Commune : LIMOUX

Rivière : L' Aude

Code : AUDE2020_S_130

Code : AUDE2020_R_130_1

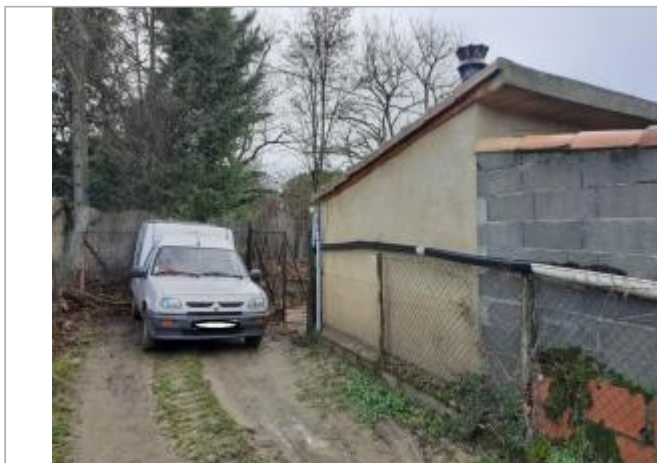
Commentaires : Cabanon

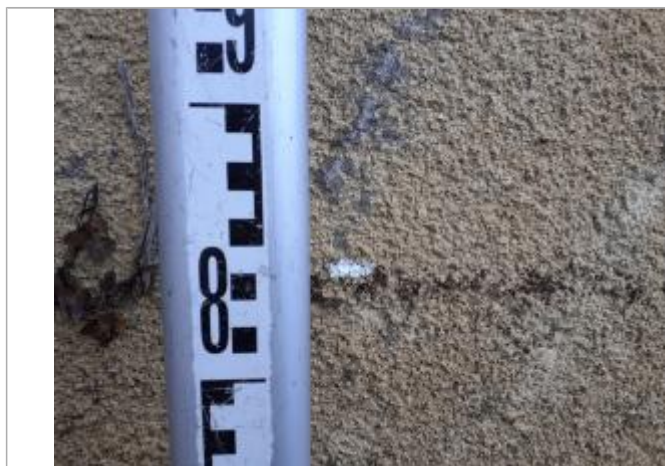
Nature du repère : Laisse d'inondation

Commentaires : Trace sur le mur

Description référence du repère : Rebord en tomette

Différence entre le niveau d'eau et la référence (en m) : 0.840 m

Altitude calculée de l'eau (en m) : 164.588 m
