Commune : LIMOUX

Rivière : L' Aude

## Rue Jean Bouin

Code : AUDE2020\_S\_131

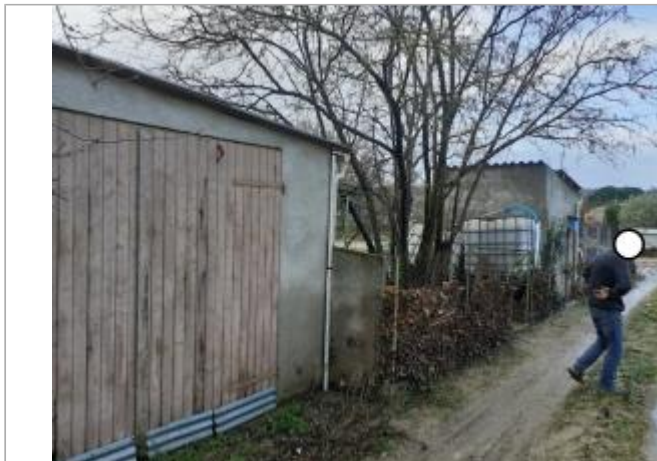
Commentaires : Cabanon

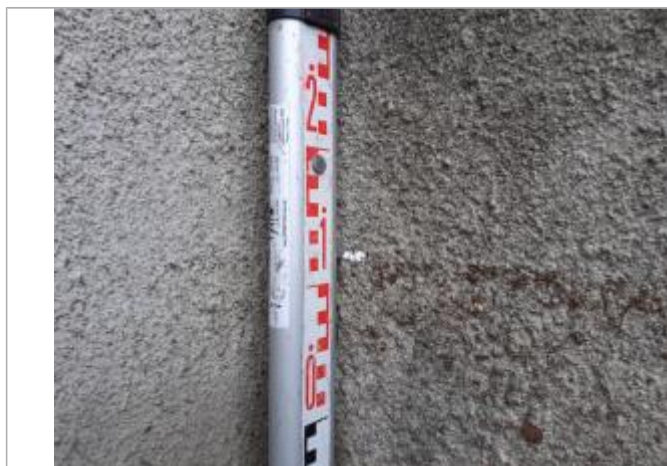
Code : AUDE2020\_R\_131\_1

Nature du repère : Laisse d'inondation

Commentaires : Trace sur le mur

Description référence du repère : Haut du mur, angle cabanon

Différence entre le niveau d'eau et la référence (en m) : -0.410 m

Altitude calculée de l'eau (en m) : 164.518 m
