Commune : LIMOUX

Rivière : L' Aude

Code : AUDE2020_S_135

Code : AUDE2020_R_135_1

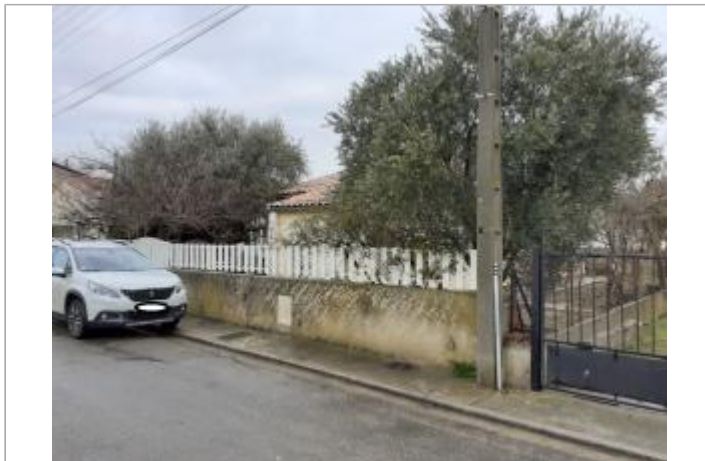
Commentaires : Pylône électrique

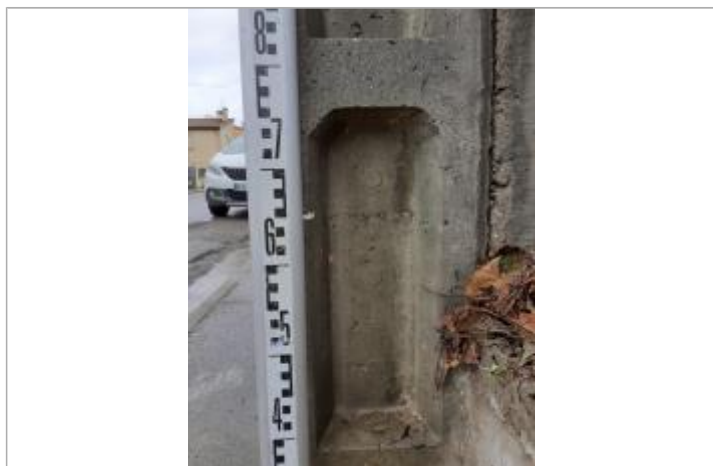
Nature du repère : Laisse d'inondation

Commentaires : Trace sur le pylône

Différence entre le niveau d'eau et la référence (en m) : 0.650 m

Altitude calculée de l'eau (en m) : 164.064 m
