Commune : LIMOUX

Rivière : L' Aude

Code : AUDE2020_S_138

SOURCE DE REPÉRAGE : LAISSES DE CRUES RELEVÉES PAR OTEIS SUR LA HAUTE VALLÉE DE L'AUDE - 04/01/2020

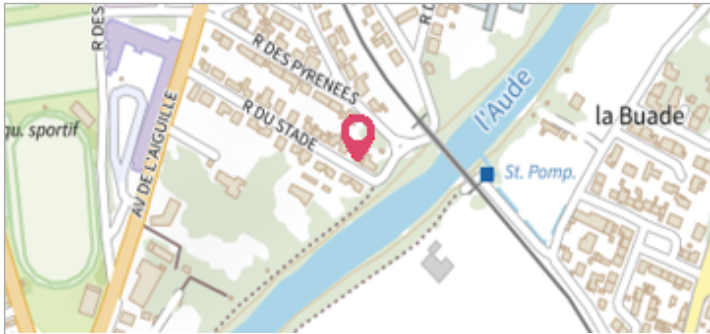
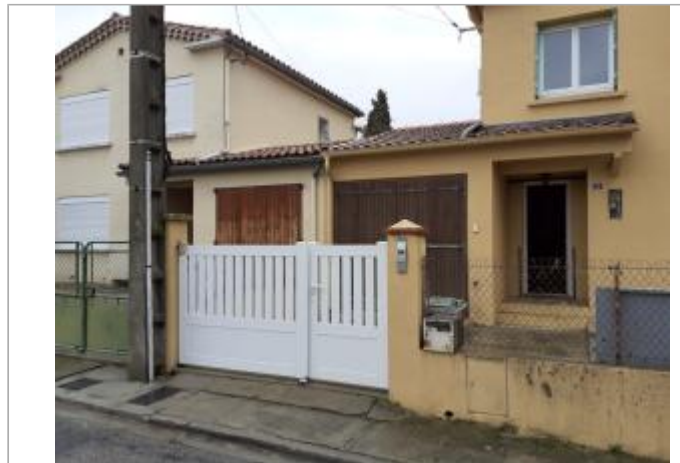
Commentaires : Pylône électrique

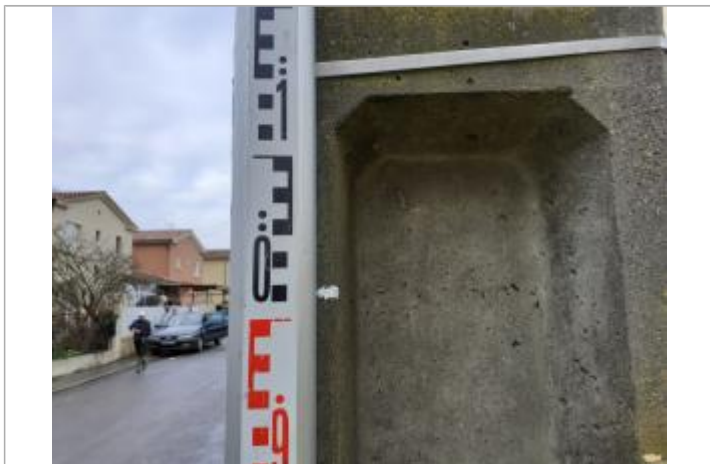
Nature du repère : Laisse d'inondation

Commentaires : Trace sur le pylône

Différence entre le niveau d'eau et la référence (en m) : 2.020 m

Altitude calculée de l'eau (en m) : 163.991 m
