Commune : LIMOUX

Rivière : L' Aude

Face au 8, rue d'Alsace

Code : AUDE2020_S_152

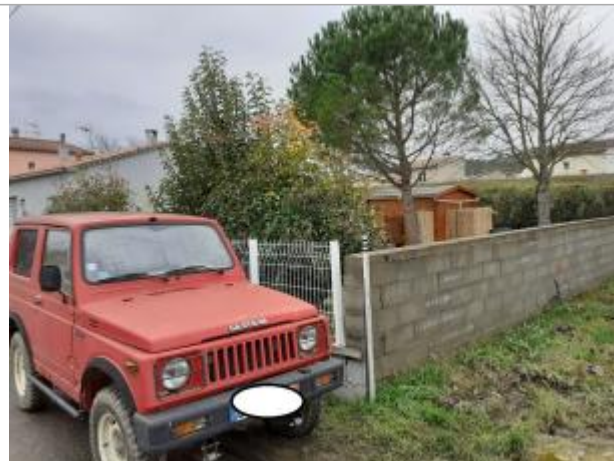
Commentaires : Mur

Repère(s) sur le site

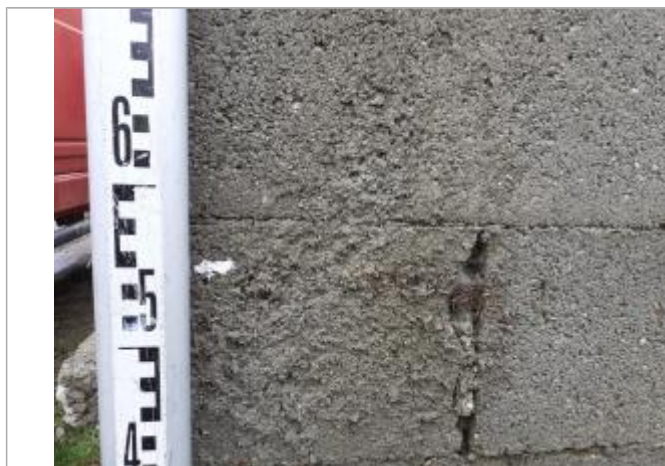
Code : AUDE2020_R_152_1

Nature du repère : Laisse d'inondation

Commentaires : Trace sur le mur

Description référence du repère : Haut du mur

Différence entre le niveau d'eau et la référence (en m) : -0.700 m

Altitude calculée de l'eau (en m) : 163.631 m
