Commune : LIMOUX

Rivière : L' Aude

Code : AUDE2020_S_158

Code : AUDE2020_R_158_1

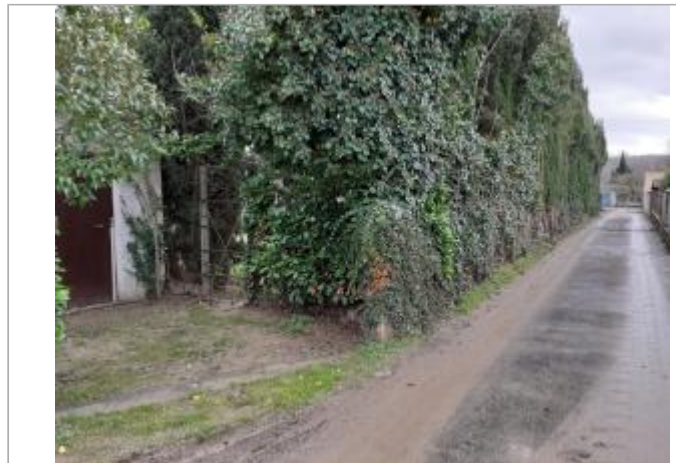
Commentaires : Portail garage

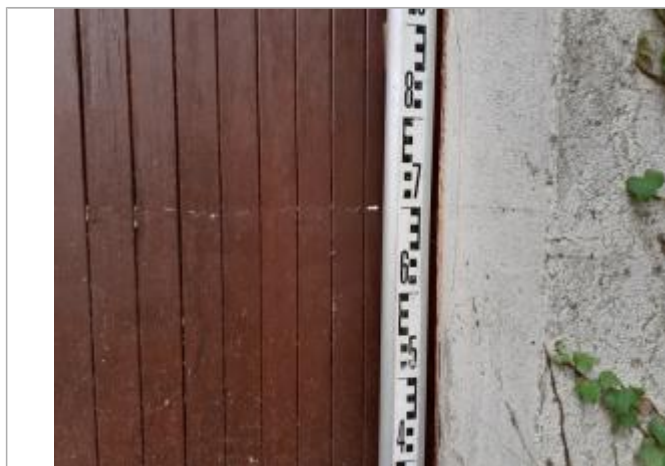
Nature du repère : Laisse d'inondation

Commentaires : Trace sur le portail

Description référence du repère : Seuil du portail

Différence entre le niveau d'eau et la référence (en m) : 0.700 m

Altitude calculée de l'eau (en m) : 163.102 m
