Commune : LIMOUX

Rivière : L' Aude

**Chemin rural 314**

Code : AUDE2020\_S\_158

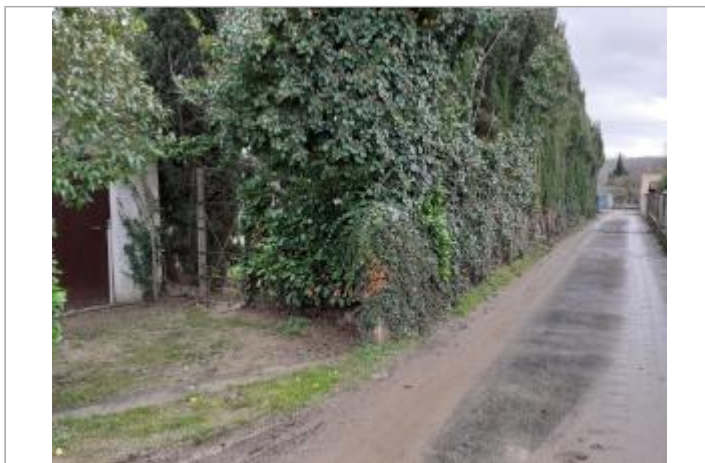
Commentaires : Portail garage

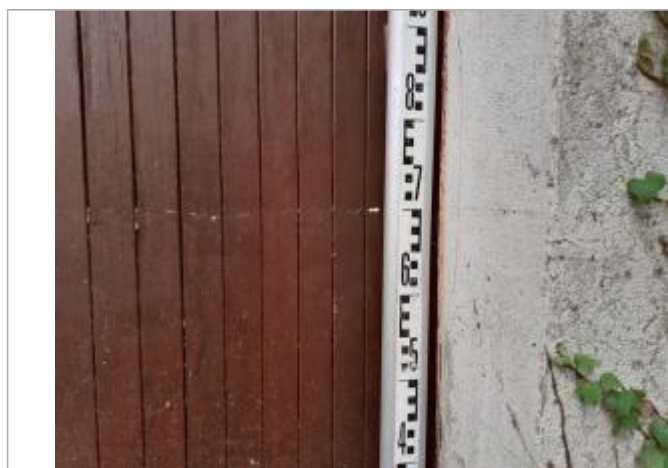
Code : AUDE2020\_R\_158\_1

Nature du repère : Laisse d'inondation

Commentaires : Trace sur le portail

Description référence du repère : Seuil du portail

Différence entre le niveau d'eau et la référence (en m) : 0.700 m

Altitude calculée de l'eau (en m) : 163.102 m
