Commune : LIMOUX

Rivière : L' Aude

Maison isolée, chemin rural 314

Code : AUDE2020_S_159

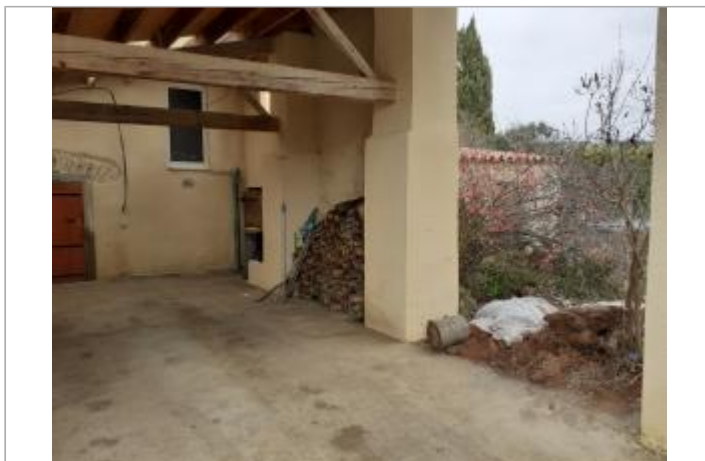
Commentaires : Mur sous préau

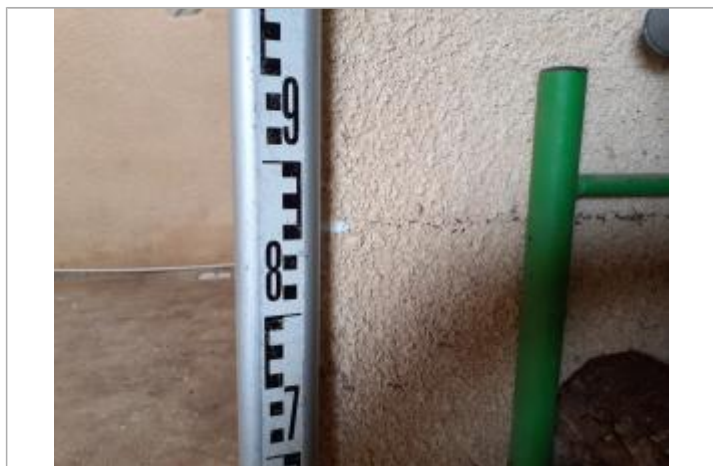
Code : AUDE2020_R_159_1

Nature du repère : Laisse d'inondation

Commentaires : Trace sur les murs

Description référence du repère : Dalle sous préau

Différence entre le niveau d'eau et la référence (en m) : 0.860 m

Altitude calculée de l'eau (en m) : 162.883 m
