Commune : **LIMOUX** | Rivière : **L' Aude**

Potager chemin rural 314 #2

Code : AUDE2020_R_162_1 Date de mise à jour : 25/11/2021
 Auteur : SPC MO

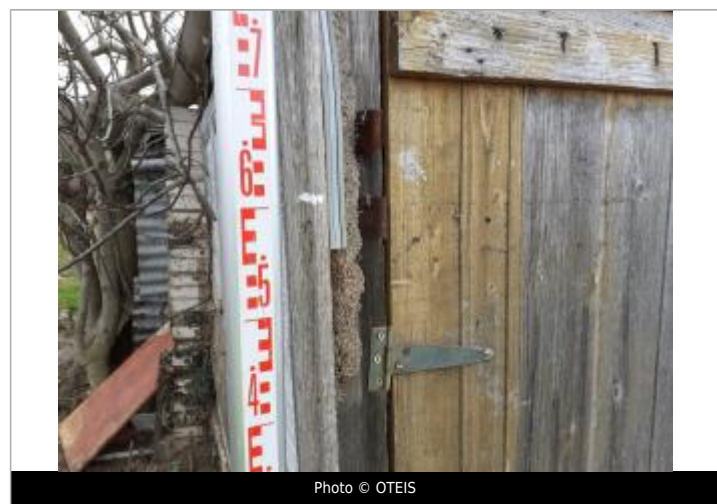
Commentaires : Trace sur le cabanon

Maximum de l'inondation : Oui
 Visibilité : Non renseigné État du repère : Non renseigné
 Pérennité : Non renseigné Repère calculé : Non renseigné
 PHEC : Non renseigné

Méthode : GPS
 Organisme : OTEIS
 Référence nivelée : Autre type de référence
 Description référence du repère : Sol
 Système altimétrique : NGF IGN 1969 (système normal)
 Altitude de la référence (en m) : 161.078 m
 Différence entre le niveau d'eau et la référence (en m) : 1.610 m
 Altitude calculée de l'eau (en m) : 162.688 m
