Commune : LIMOUX

Rivière : L' Aude

Code : AUDE2020_S_165

Code : AUDE2020_R_165_1

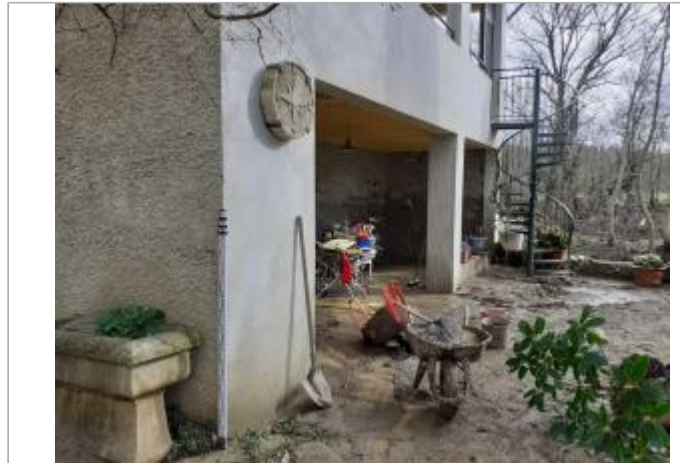
Parcelle 32, chemin rural 314

Commentaires : Façade

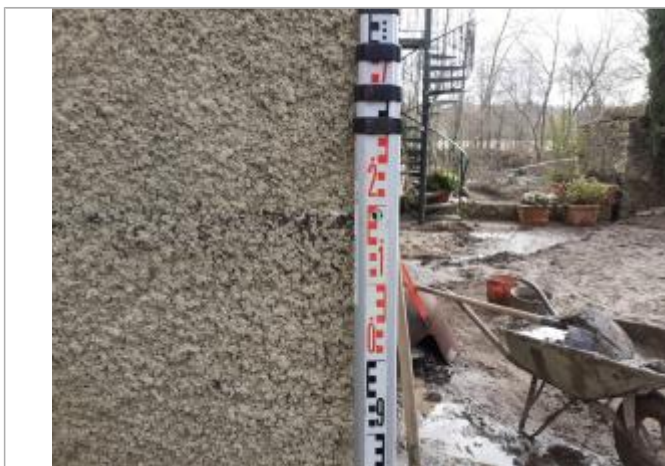
Nature du repère : Laisse d'inondation

Commentaires : Trace sur la façade

Description référence du repère : Sol

Différence entre le niveau d'eau et la référence (en m) : 1.190 m

Altitude calculée de l'eau (en m) : 162.838 m
