Commune : **LIMOUX****23, rue St-François**

Rivière : **L'Aude****1**

Code : AUDE2020\_S\_170

Code : AUDE2020\_R\_170\_1

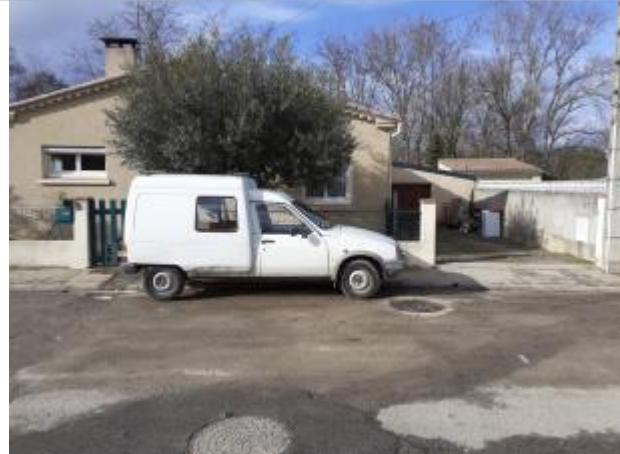
Commentaires : Façade

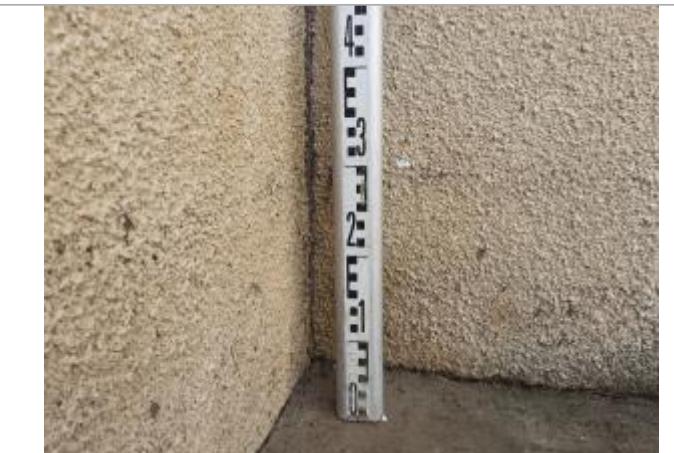
**22 Janvier 2020**Nature de l'inondation : **Débordement de cours d'eau**Altitude calculée de l'eau : **164.401 m**Nature du repère : **Laisse d'inondation**

Commentaires : Trace sur la façade

Différence entre le niveau d'eau et la référence (en m) : 0.300 m

Altitude calculée de l'eau (en m) : 164.401 m
