Commune : **LIMOUX****19, rue St François**Rivière : **L' Aude**

Code : AUDE2020_S_171

Code : AUDE2020_R_171_1

SOURCE DE REPÉRAGE : LAISSES DE CRUES RELEVÉES PAR OTEIS SUR LA HAUTE VALLÉE DE L'AUDE - 04/01/2020Type de repérage : Campagne de terrain post-inondation
Organisme : OTEIS**NIVELLEMENT INITIAL - 24/01/2020**

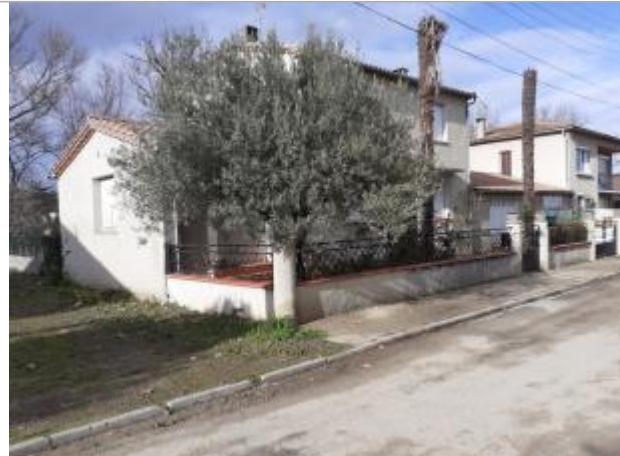
Commentaires : Muret

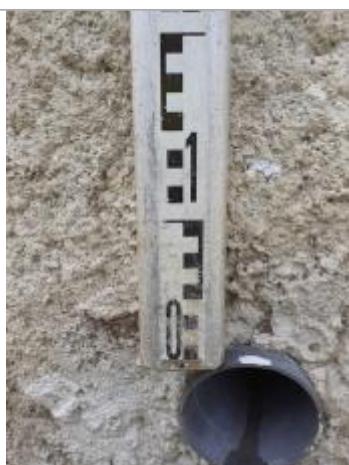
**22 Janvier 2020**Nature de l'inondation : **Débordement de cours d'eau**Altitude calculée de l'eau : **164.503 m**Nature du repère : **Laisse d'inondation**

Commentaires : Trace sur le mur

Description référence du repère : haut du drain PVC

Différence entre le niveau d'eau et la référence (en m) : 0.130 m

Altitude calculée de l'eau (en m) : 164.503 m
