Commune : LIMOUX

Rivière : L' Aude

Avant dernière maison, rue du four**Commentaires :** Mur en pierre**1** Repère(s) sur le site**GÉNÉRAL****Unité de gestion :** Méditerranée Ouest**Code :** AUDE2020_S_178**Date de mise à jour :** 17/11/2021**Auteur :** SPC MO

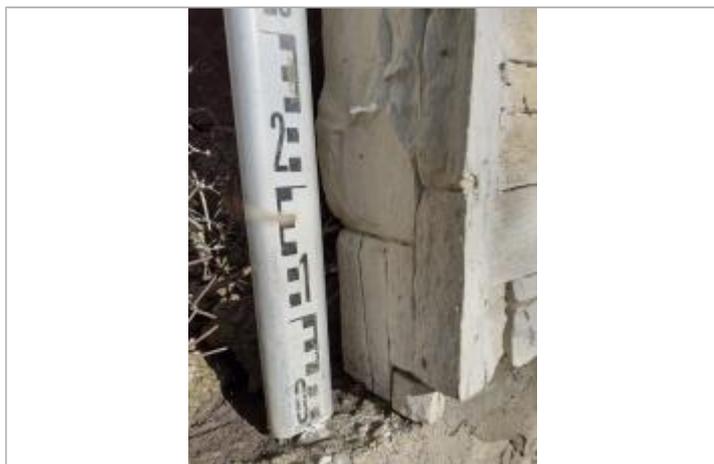
**22 Janvier 2020**Nature de l'inondation : **Débordement de cours d'eau**Altitude calculée de l'eau : **166.841 m**Nature du repère : **Laisse d'inondation****Commentaires :** Trace derrière le mur**GÉNÉRAL****Code :** AUDE2020_R_178_1**Date de mise à jour :****Auteur :** SPC MO

MARQUE**Maximum de l'inondation :** Oui**Visibilité :** Non renseigné**État du repère :** Non renseigné**Pérennité :** Non renseigné**Repère calculé :** Non renseigné**PHEC :** Non renseigné**SOURCE DE REPÉRAGE : LAISSES DE CRUES RELEVÉES PAR OTEIS SUR LA HAUTE VALLÉE DE L'AUDE - 04/01/2020****Type de repérage :** Campagne de terrain post-inondation**Organisme :** OTEIS**NIVELLEMENT INITIAL - 24/01/2020****Méthode :** GPS**Organisme :** OTEIS**Référence nivelée :** Autre type de référence**Description référence du repère :** Haut du mur béton, pied de mur en pierre**Système altimétrique :** NGF IGN 1969 (système normal)**Altitude de la référence (en m) :** 166.591 m**Différence entre le niveau d'eau et la référence (en m) :** 0.250 m**Altitude calculée de l'eau (en m) :** 166.841 m
