Commune : LIMOUX

Centre hospitalier, rue du four

Rivière : L' Aude

Code : AUDE2020_S_180

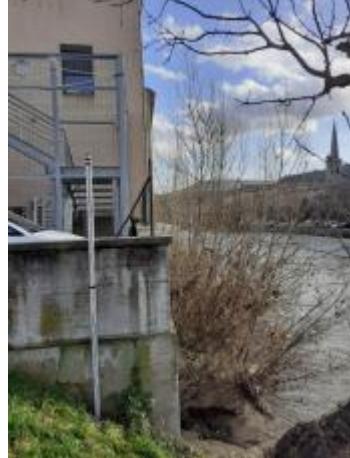
Photo © OTEIS

Commentaires : Mur de soutènement

Commentaires : Trace sur le mur

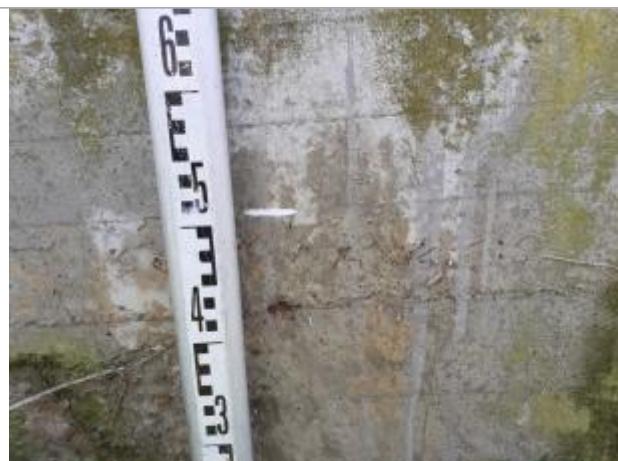
Photo © CERVERA Fernand

Nature du repère : Laisse d'inondation

Description référence du repère : Haut du mur

Différence entre le niveau d'eau et la référence (en m) : -1.190 m

Altitude calculée de l'eau (en m) : 166.992 m
