Commune : **LIMOUX**

## Camping Municipal #3

Code : AUDE2020\_S\_196

**SOURCE DE REPÉRAGE : LAISSES DE CRUES RELEVÉES PAR OTEIS SUR LA HAUTE VALLÉE DE L'AUDE - 04/01/2020**Type de repérage : Campagne de terrain post-inondation  
Organisme : OTEIS**NIVELLEMENT INITIAL - 24/01/2020**

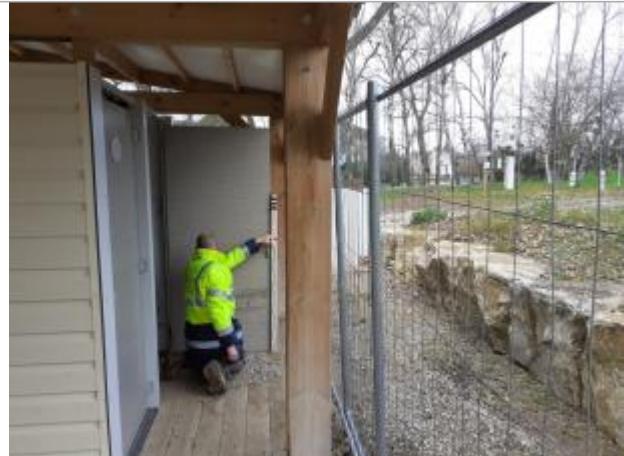
Commentaires : Sanitaires

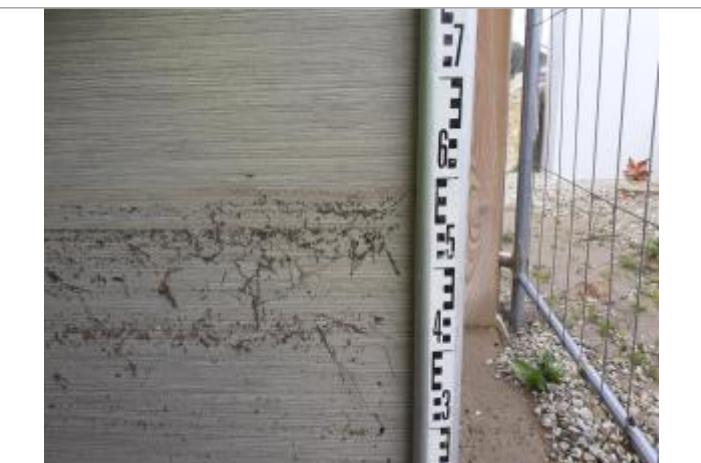
**22 Janvier 2020**Nature de l'inondation : **Débordement de cours d'eau**Altitude calculée de l'eau : **169.921 m**Nature du repère : **Laisse d'inondation**

Commentaires : Trace sur une porte de toilettes

Différence entre le niveau d'eau et la référence (en m) : 0.590 m

Altitude calculée de l'eau (en m) : 169.921 m
