Commune : LIMOUX

Rivière : L' Aude

Code : AUDE2020\_S\_202

**SOURCE DE REPÉRAGE : LAISSES DE CRUES RELEVÉES PAR OTEIS SUR LA HAUTE VALLÉE DE L'AUDE - 04/01/2020**

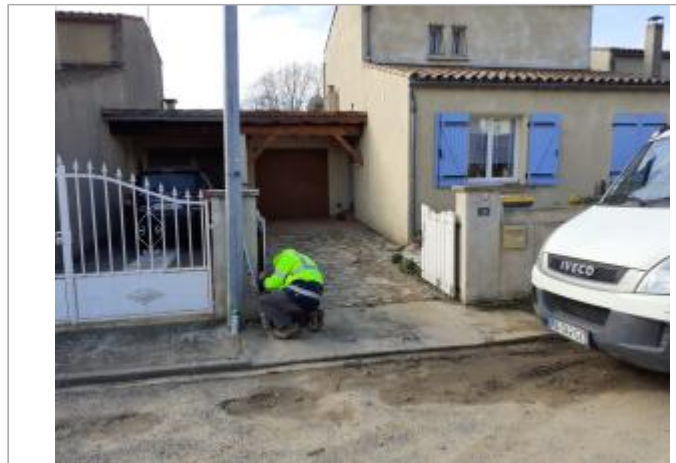
Commentaires : Montant portail

Commentaires : Trace sur le montant
