Commune : LIMOUX

Rivière : L' Aude

7, rue du Maquis Fayta

Code : AUDE2020\_S\_203

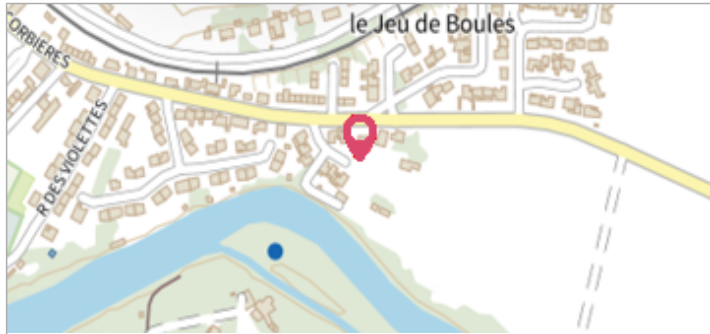
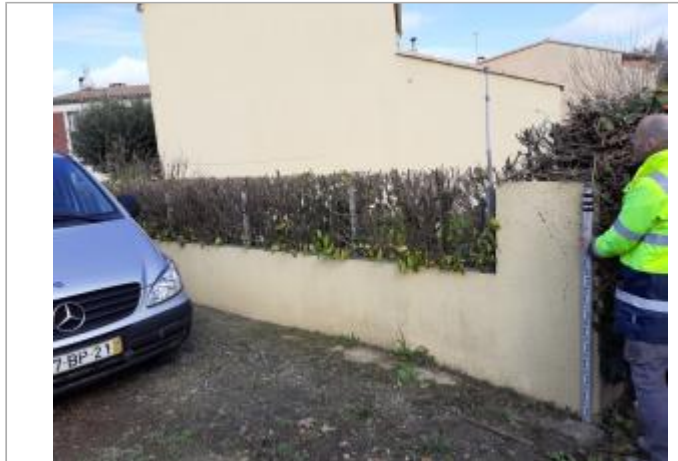
Commentaires : Mur du jardin

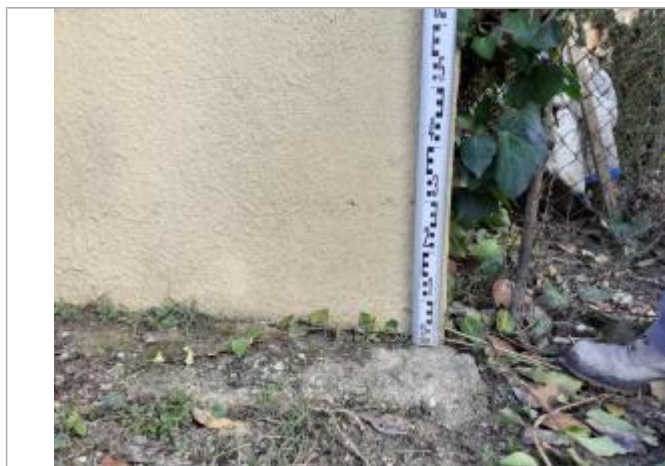
Code : AUDE2020\_R\_203\_1

Nature du repère : Laisse d'inondation

Commentaires : Trace sur le mur

Description référence du repère : Sol

Altitude de la référence (en m) : 172.834 m

Différence entre le niveau d'eau et la référence (en m) : 0.300 m

Altitude calculée de l'eau (en m) : 173.134 m
