Commune : **COUIZA**Rivière : **L' Aude****Domaine de Mayrac****Commentaires :** Fenêtre maison**1**

**GÉNÉRAL****Unité de gestion :** Méditerranée Ouest**Code :** AUDE2020\_S\_231**Date de mise à jour :** 17/11/2021**Auteur :** SPC MO

**22 Janvier 2020**Altitude calculée de l'eau : **221.286 m**Nature de l'inondation : **Débordement de cours d'eau**Nature du repère : **Laisse d'inondation****Commentaires :** Trace dans le renforcement de fenêtre**GÉNÉRAL****Code :** AUDE2020\_R\_231\_1**Date de mise à jour :****Auteur :** SPC MO

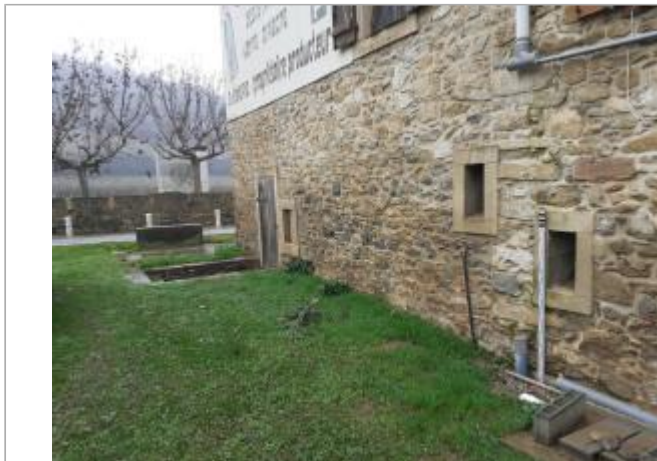
Photo © OTEIS

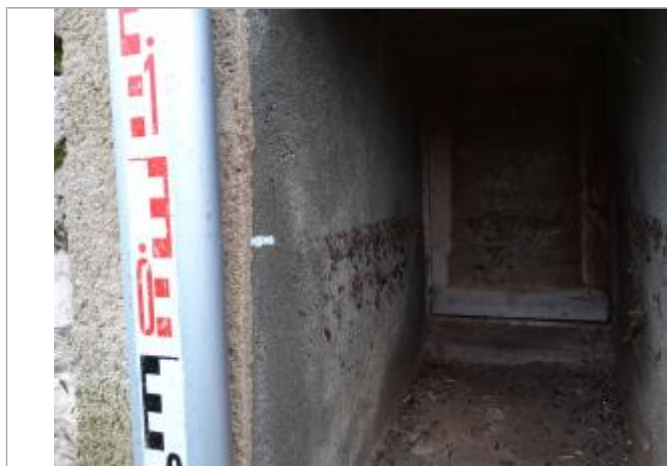
**MARQUE****Maximum de l'inondation :** Oui**Visibilité :** Non renseigné**État du repère :** Non renseigné**Pérennité :** Non renseigné**Repère calculé :** Non renseigné**PHEC :** Non renseigné**SOURCE DE REPÉRAGE : LAISSES DE CRUES RELEVÉES PAR OTEIS SUR LA HAUTE VALLÉE DE L'AUDE - 04/01/2020****Type de repérage :** Campagne de terrain post-inondation**Organisme :** OTEIS**NIVELLEMENT INITIAL - 24/01/2020****Méthode :** GPS**Organisme :** OTEIS**Référence nivelée :** Autre type de référence**Description référence du repère :** Rebord cadre fenêtre**Système altimétrique :** NGF IGN 1969 (système normal)**Altitude de la référence (en m) :** 221.016 m**Différence entre le niveau d'eau et la référence (en m) :** 0.270 m**Altitude calculée de l'eau (en m) :** 221.286 m
