Commune : **COUIZA**Rivière : **L' Aude****Domaine de Mayrac #3****Commentaires** : Muret**1** Repère(s) sur le site**GÉNÉRAL****Unité de gestion** : Méditerranée Ouest**Code** : AUDE2020\_S\_233**Date de mise à jour** : 17/11/2021**Auteur** : SPC MO

**22 Janvier 2020**Nature de l'inondation : **Débordement de cours d'eau**Altitude calculée de l'eau : **221.362 m**Nature du repère : **Laisse d'inondation****Commentaires** : Trace sur le muret**GÉNÉRAL****Code** : AUDE2020\_R\_233\_1**Date de mise à jour** :**Auteur** : SPC MO

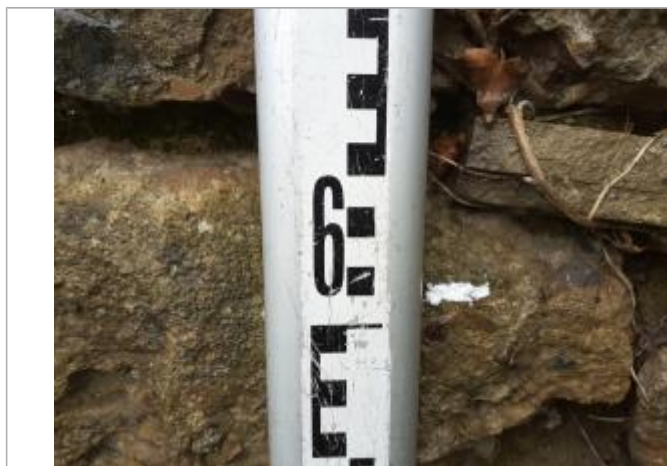
Photo © OTEIS

**MARQUE****Maximum de l'inondation** : Oui**Visibilité** : Non renseigné**État du repère** : Non renseigné**Pérennité** : Non renseigné**Repère calculé** : Non renseigné**PHÉC** : Non renseigné**SOURCE DE REPÉRAGE : LAISSES DE CRUES RELEVÉES PAR OTEIS SUR LA HAUTE VALLÉE DE L'AUDE - 04/01/2020****Type de repérage** : Campagne de terrain post-inondation**Organisme** : OTEIS**NIVELLEMENT INITIAL - 24/01/2020****Méthode** : GPS**Organisme** : OTEIS**Référence nivelée** : Autre type de référence**Description référence du repère** : Haut du muret**Système altimétrique** : NGF IGN 1969 (système normal)**Altitude de la référence (en m)** : 221.722 m**Différence entre le niveau d'eau et la référence (en m)** : -0.360 m**Altitude calculée de l'eau (en m)** : 221.362 m
