Commune : COUIZA

Domaine de Mayrac #4

Rivière : L' Aude

Commentaires : Terrasse sous cuves extérieures

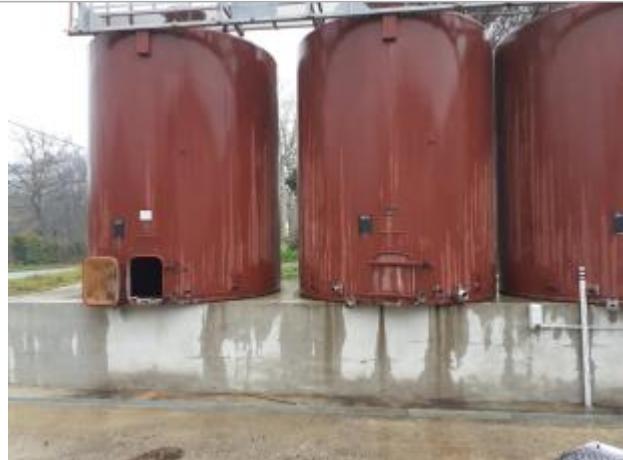
Photo © OTEIS

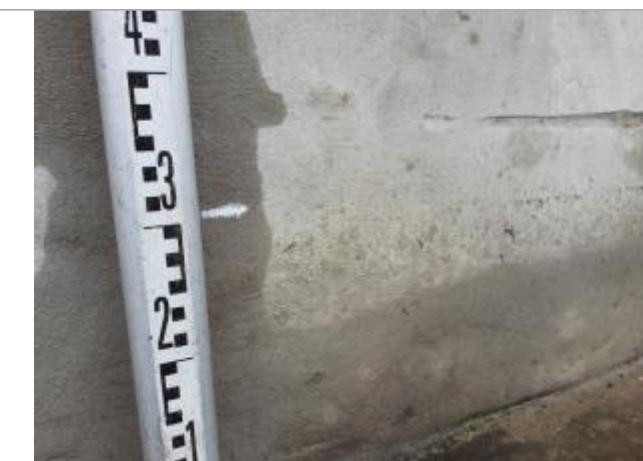
Nature du repère : Laisse d'inondation

Commentaires : Trace sur le béton

Description référence du repère : Dalle au sol

Différence entre le niveau d'eau et la référence (en m) : 0.300 m

Photo © OTEIS
