Commune : **COUIZA**Rivière : **L' Aude****Base nautique de Couiza**

Code : AUDE2020_S_236

Code : AUDE2020_R_236_1

SOURCE DE REPÉRAGE : LAISSES DE CRUES RELEVÉES PAR OTEIS SUR LA HAUTE VALLÉE DE L'AUDE - 04/01/2020

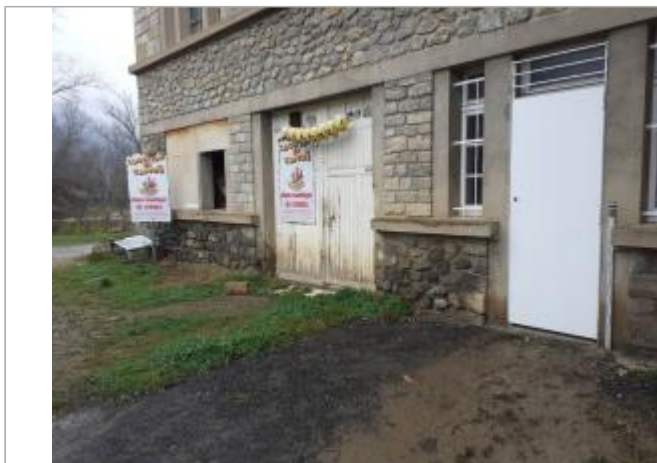
Commentaires : Façade

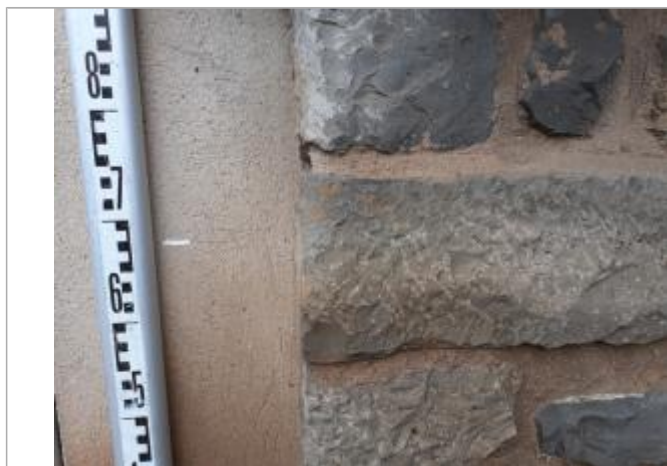
Commentaires : Trace sur la façade

Description référence du repère : Sol

Différence entre le niveau d'eau et la référence (en m) : 0.680 m

Altitude calculée de l'eau (en m) : 225.261 m
