Commune : **COUIZA**Rivière : **L' Aude**

Château des ducs de Joyeuse

Code : AUDE2020_S_239

Code : AUDE2020_R_239_1

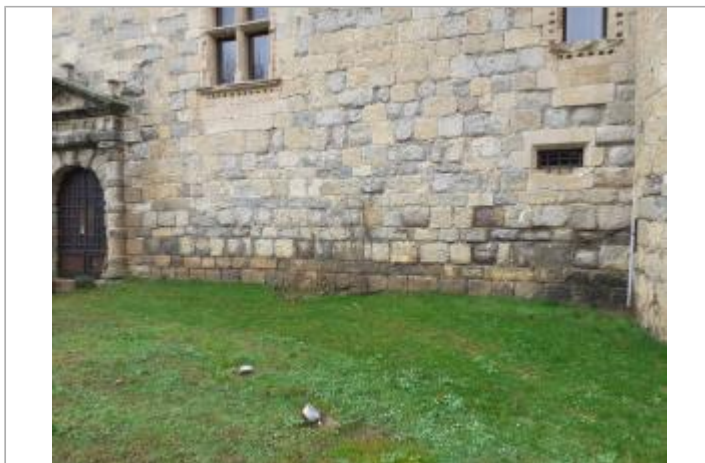
Commentaires : Fenestrou

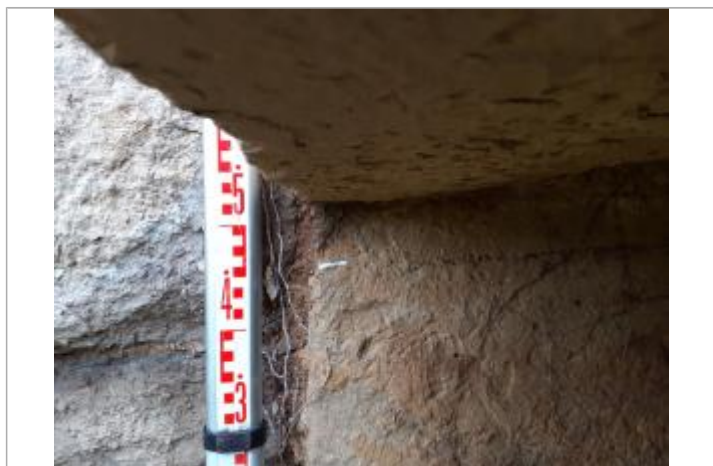
Commentaires : Trace dans le fenestrou

Description référence du repère : Rebord du fenestrou

Différence entre le niveau d'eau et la référence (en m) : 0.480 m

Altitude calculée de l'eau (en m) : 225.654 m
