Commune : COUIZA

Château des ducs de Joyeuse #2

Rivière : L' Aude

Code : AUDE2020_S_240

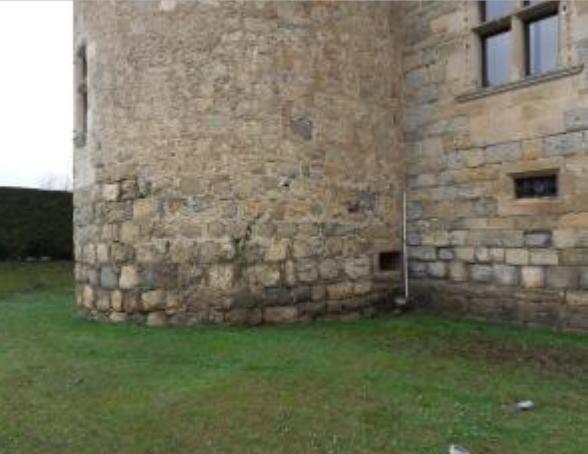
Commentaires : Fenestrou

Photo © OTEIS

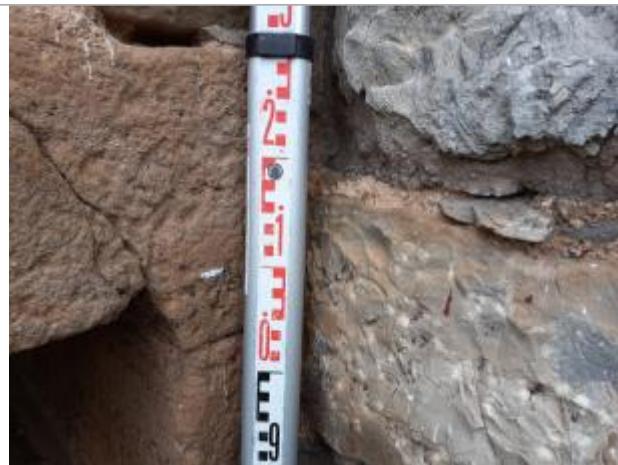
Code : AUDE2020_R_240_1

Nature du repère : Laisse d'inondation

Commentaires : Trace dans le fenestrou

Description référence du repère : Bloc de pierre qui dépasse

Différence entre le niveau d'eau et la référence (en m) : 1.100 m

Altitude calculée de l'eau (en m) : 225.559 m
