Commune : **COUIZA** | Rivière : **L' Aude**

Garage agricole, ZA Pastabrac

Unité de gestion : Méditerranée Ouest
 Code : AUDE2020_S_277 Date de mise à jour : 17/11/2021
 Auteur : SPC MO

Code : AUDE2020_R_277_1 Date de mise à jour : 05/12/2021
 Auteur : SPC MO

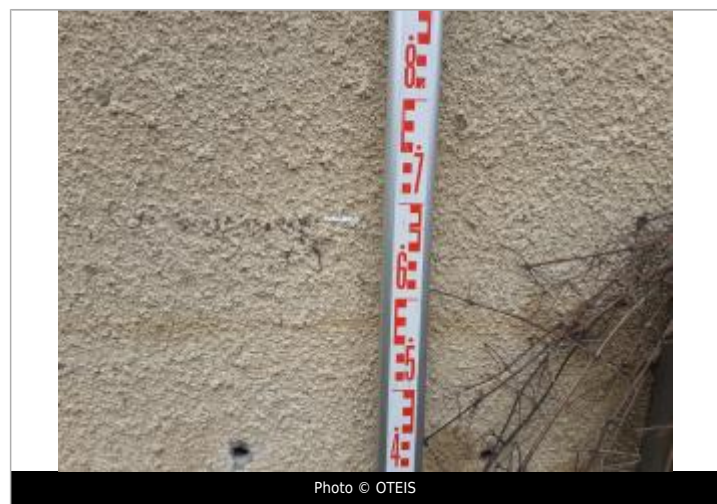
Nature de l'inondation : **Débordement de cours d'eau** | Nature du repère : **Laisse d'inondation**

Commentaires : Trace sur le mur

Maximum de l'inondation : Oui
 Visibilité : Non renseigné État du repère : Non renseigné
 Pérennité : Non renseigné Repère calculé : Non renseigné
 PHEC : Non renseigné

Méthode : GPS
 Organisme : OTEIS
 Référence nivelée : Autre type de référence
 Description référence du repère : Sol
 Système altimétrique : NGF IGN 1969 (système normal)
 Altitude de la référence (en m) : 230.166 m
 Différence entre le niveau d'eau et la référence (en m) : 1.680 m
 Altitude calculée de l'eau (en m) : 231.846 m
