Commune : COUIZA

# Garage agricole, ZA Pastabrac

**Code:** AUDE2020 S 277 **Date de mise à jour :** 17/11/2021

# 22 Janvier 2020

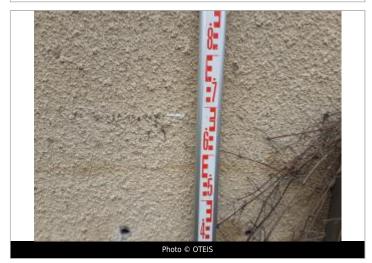
Code: AUDE2020 R 277 1

Commentaires: Trace sur le mur

Altitude calculée de l'eau : 231.846 m

Nature du repère : Laisse d'inondation

Différence entre le niveau d'eau et la référence (en m) : 1.680 m
