Commune : **COUIZA** | Rivière : **L' Aude**

Magasin de matériaux, ZA Pastabrac

Unité de gestion : Méditerranée Ouest
 Code : AUDE2020_S_279 Date de mise à jour : 17/11/2021
 Auteur : SPC MO

Code : AUDE2020_R_279_1 Date de mise à jour : 27/12/2021
 Auteur : SPC MO

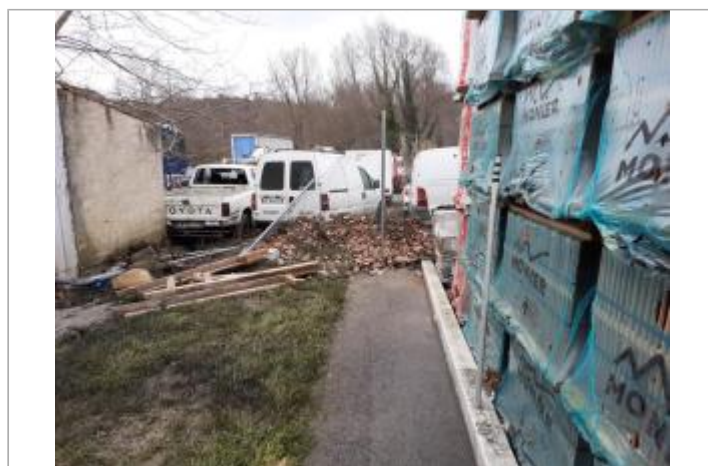
Commentaires : Palette de tuiles

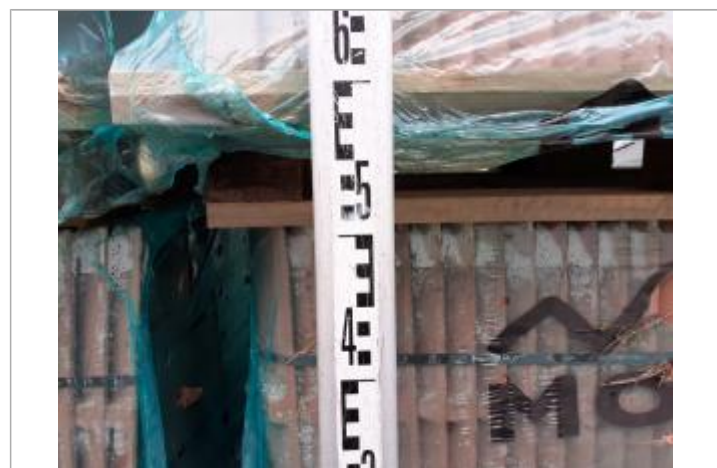
22 janvier 2020 Altitude calculée de l'eau : **231.5 m**

Nature de l'inondation : **Débordement de cours d'eau** Nature du repère : **Laisse d'inondation**

Commentaires : Trace sur le film

Maximum de l'inondation : Oui
 Visibilité : Non renseigné État du repère : Non renseigné
 Pérennité : Non renseigné Repère calculé : Non renseigné
 PHEC : Non renseigné

Méthode : GPS
 Organisme : OTEIS
 Référence nivelée : Autre type de référence
 Description référence du repère : Trottoir
 Système altimétrique : NGF IGN 1969 (système normal)
 Altitude de la référence (en m) : 231.020 m
 Différence entre le niveau d'eau et la référence (en m) : 0.480 m
 Altitude calculée de l'eau (en m) : 231.5 m
