Commune : **COUIZA** | Rivière : **L' Aude**

Magasin de matériaux, ZA Pastabrac

Unité de gestion : Méditerranée Ouest
 Code : AUDE2020_S_279 Date de mise à jour : 17/11/2021
 Auteur : SPC MO

Code : AUDE2020_R_279_1 Date de mise à jour : 27/12/2021
 Auteur : SPC MO

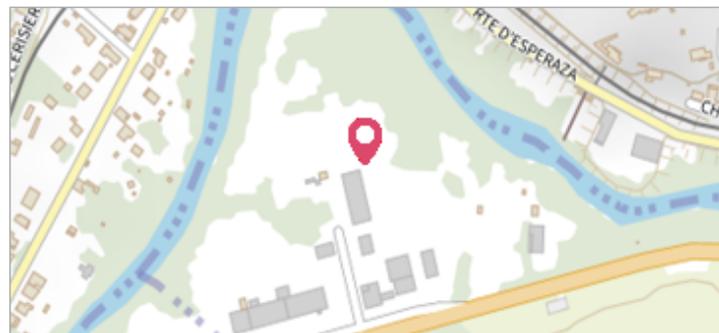
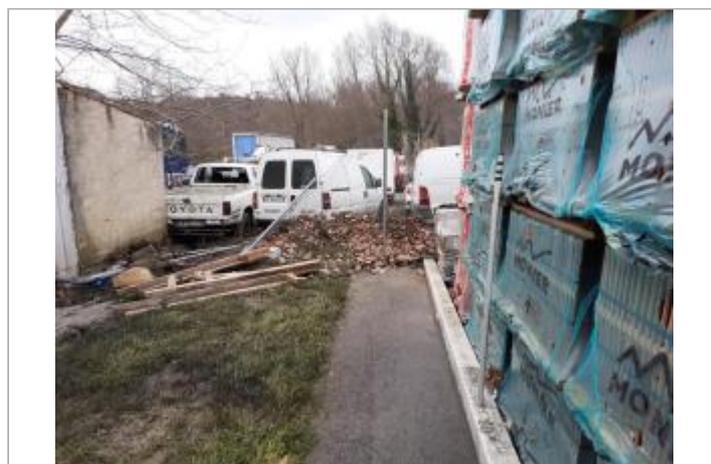
Commentaires : Palette de tuiles

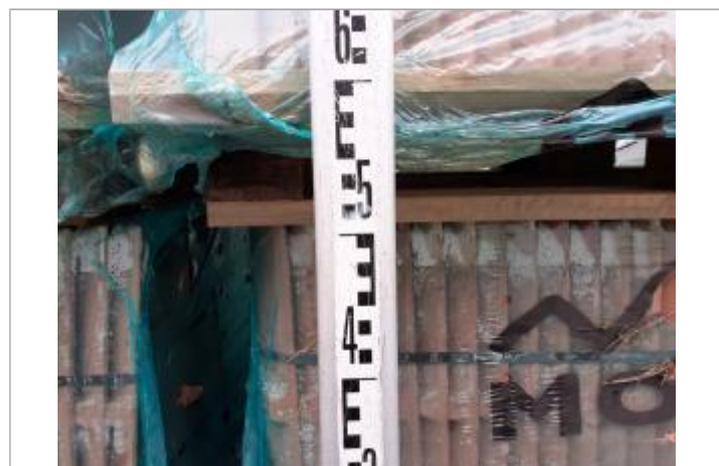
22 Janvier 2020 Altitude calculée de l'eau : **231.5 m**

Nature de l'inondation : **Débordement de cours d'eau** Nature du repère : **Laisse d'inondation**

Commentaires : Trace sur le film
