Commune : **PREIXAN** | Rivière : **L' Aude**

Pont sous RD 118, sous STEP

Unité de gestion : Méditerranée Ouest
 Code : AUDE2020_S_414 Date de mise à jour : 17/11/2021
 Auteur : SPC MO

Code : AUDE2020_R_414_1 Date de mise à jour : 18/11/2021
 Auteur : SPC MO

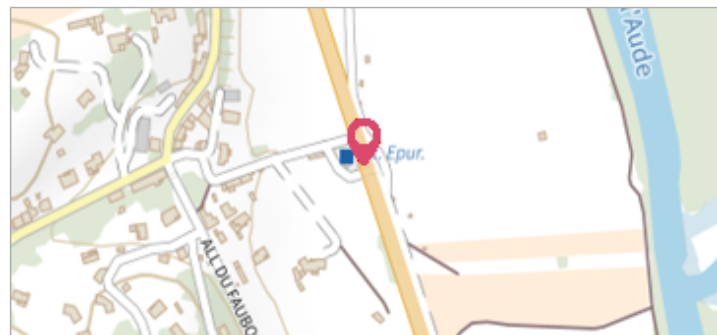
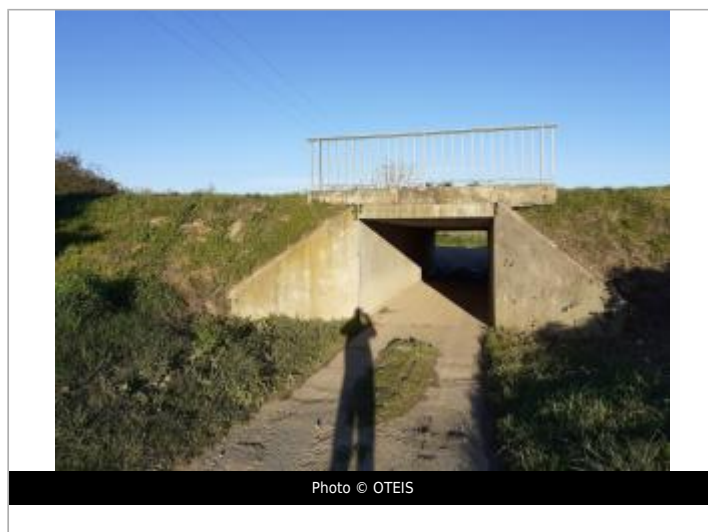
Commentaires : Mur béton

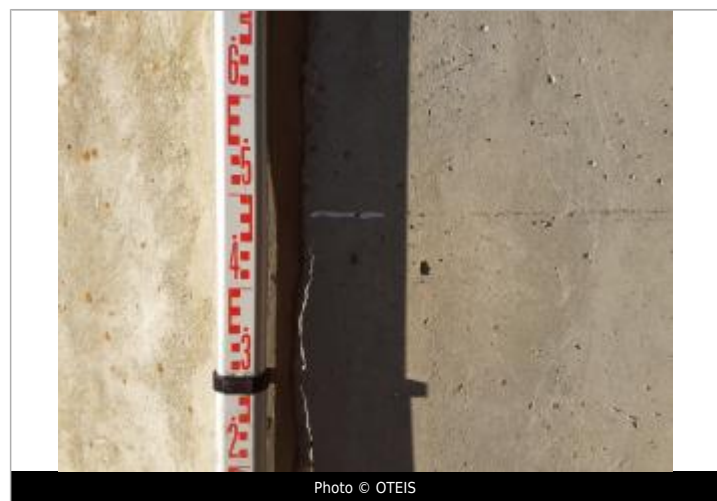
22 janvier 2020 Altitude calculée de l'eau : **128.685 m**

Nature de l'inondation : **Débordement de cours d'eau** Nature du repère : **Laisse d'inondation**

Commentaires : Trace sur le mur
