Commune : LIMOUX

Rivière : L' Aude

**8, rue du pont**

Code : AUDE2020\_S\_422

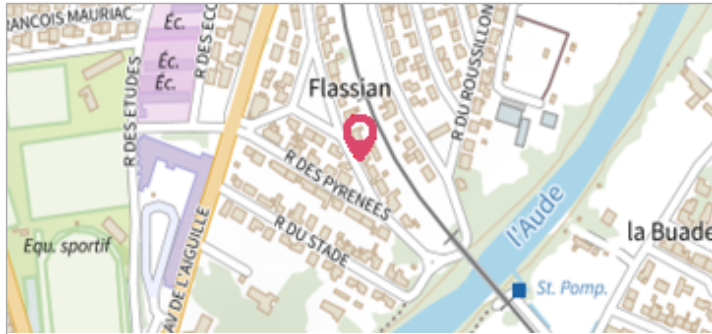
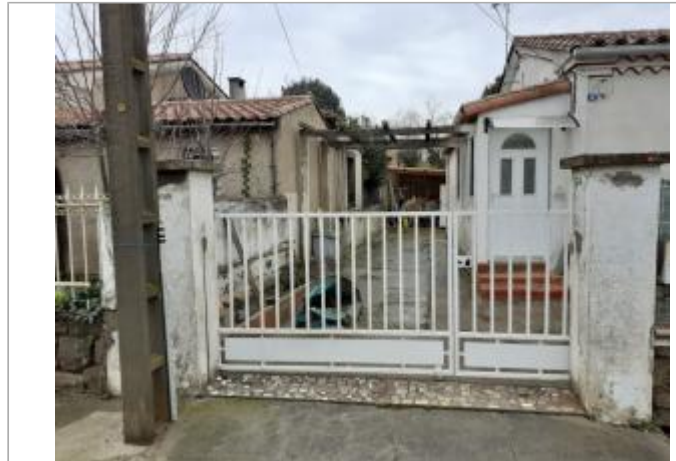
Commentaires : Pylône électrique

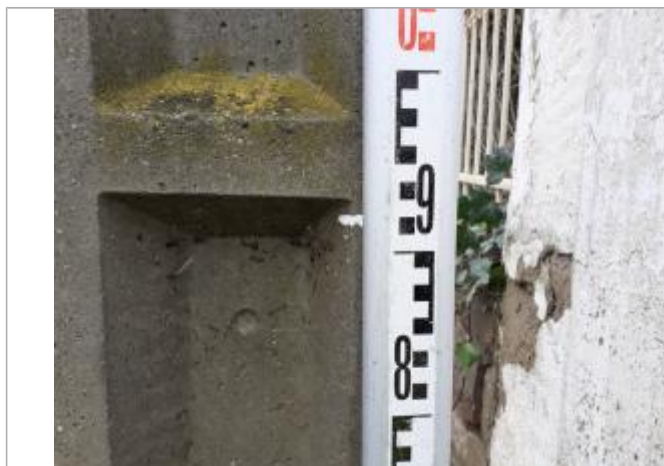
Code : AUDE2020\_R\_422\_1

Altitude calculée de l'eau : **164.018 m**

Nature du repère : Laisse d'inondation

Commentaires : Trace sur le pylône

Différence entre le niveau d'eau et la référence (en m) : 0.920 m
