Commune : **PIEUSSE**Rivière : **L' Aude**

Unité de gestion : Méditerranée Ouest

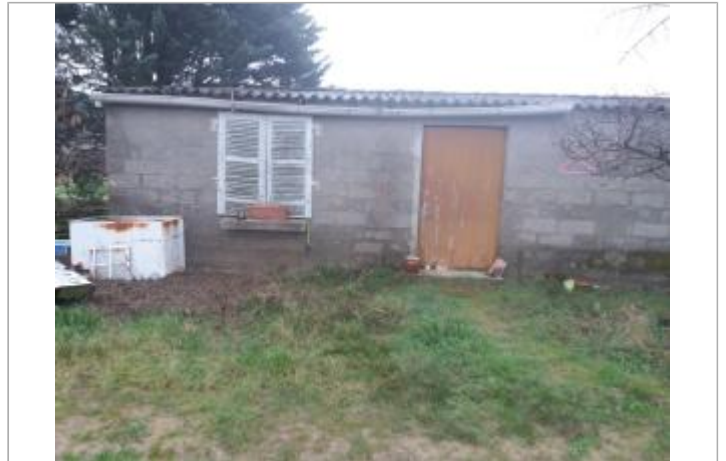
Route de Pomas chemin à gauche

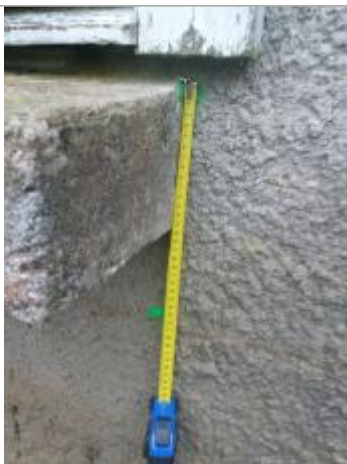
**22 Janvier 2020**Nature de l'inondation : **Débordement de cours d'eau**Altitude calculée de l'eau : **153.207 m**Nature du repère : **Laisse d'inondation**

Commentaires : Trace sur le mur du mazet

Référence nivelée : Autre type de référence
