Commune : POMAS

Rivière : L'Aude

## Route de Pomas / chemin accès pont SNCF

**Unité de gestion :** Méditerranée Ouest**Code :** AUDE2020\_S\_438**Date de mise à jour :** 17/11/2021**Auteur :** SPC MO

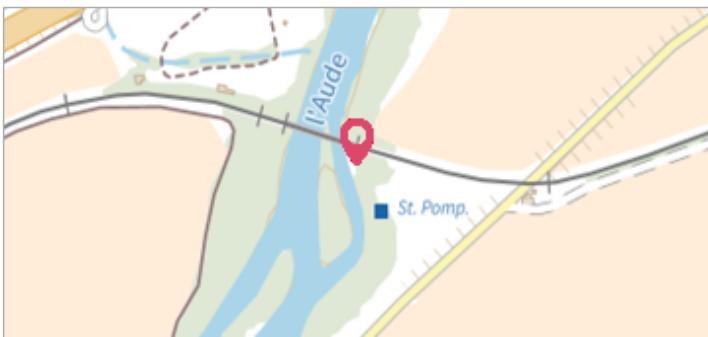
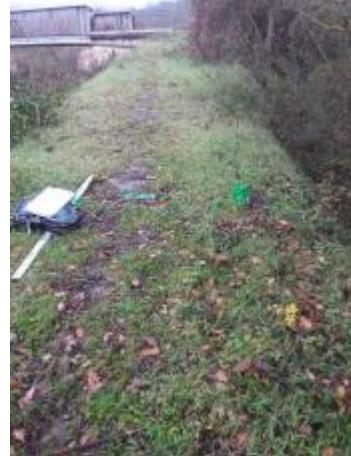
Photo © OTEIS

**22 Janvier 2020**Nature de l'inondation : **Débordement de cours d'eau****Commentaires :** Laisses au solAltitude calculée de l'eau : **146.177 m**Nature du repère : **Laisse d'inondation**

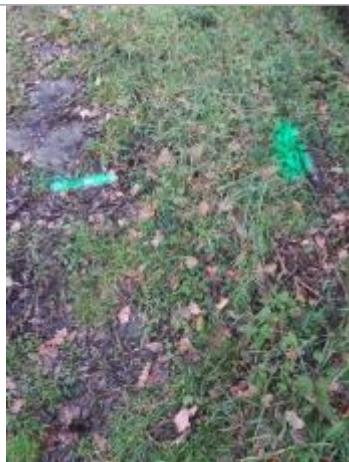
**Maximum de l'inondation :** Oui**Visibilité :** Non renseigné**État du repère :** Non renseigné**Pérennité :** Non renseigné**Repère calculé :** Non renseigné**PHEC :** Non renseigné

**Méthode :** GPS**Organisme :** OTEIS**Commentaires sur le niveling :** Marquage peinture**Référence nivelée :** Autre type de référence**Description référence du repère :** Sol**Système altimétrique :** NGF IGN 1969 (système normal)**Altitude de la référence (en m) :** 146.177 m**Différence entre le niveau d'eau et la référence (en m) :** 0.000 m**Altitude calculée de l'eau (en m) :** 146.177 m
