Commune : POMAS

## Chemin de vigne

Rivière : L' Aude

**GÉNÉRAL****Unité de gestion :** Méditerranée Ouest**Code :** AUDE2020\_S\_440**Date de mise à jour :** 17/11/2021**Auteur :** SPC MO

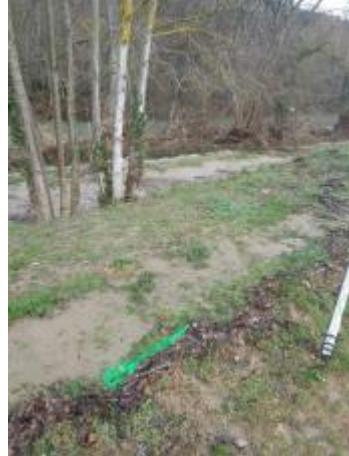
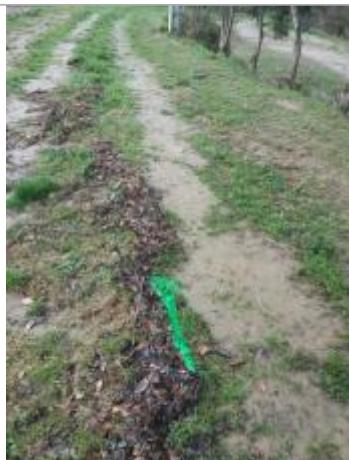
Commentaires : Sol

**22 Janvier 2020**Nature de l'inondation : **Débordement de cours d'eau**Altitude calculée de l'eau : **143.057 m**Nature du repère : **Laisse d'inondation****Commentaires :** Laisses au sol**GÉNÉRAL****Code :** AUDE2020\_R\_440\_1**Date de mise à jour :****Auteur :** SPC MO
