Commune : SAINT-MARTIN-DE-VILLEREGLAN

Rivière : Le Sou

Bordure béton derrière la déchetterie

Unité de gestion : Méditerranée Ouest**Code :** AUDE2020_S_471**Date de mise à jour :** 06/12/2021**Auteur :** SPC MO

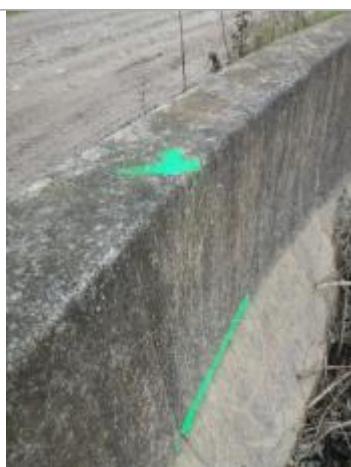
Code : AUDE2020_R_471_1**Date de mise à jour :****Auteur :** SPC MO

**22 Janvier 2020****Nature de l'inondation :** Débordement de cours d'eau**Altitude calculée de l'eau :** **159.484 m****Nature du repère :** Laisse d'inondation**Commentaires :** Trace nette dans la bordure mais à prendre avec précaution (réception d'eau possible)

Méthode : GPS**Organisme :** OTEIS**Commentaires sur le niveling :** Marque verte**Référence nivélée :** Autre type de référence**Description référence du repère :** Référentiel haut de la bordure**Système altimétrique :** NGF IGN 1969 (système normal)**Altitude de la référence (en m) :** 159.884 m**Différence entre le niveau d'eau et la référence (en m) :** -0.400 m**Altitude calculée de l'eau (en m) :** 159.484 m
