Commune : **CARCASSONNE**Rivière : **L' Aude****restaurant - quai du paicherou #3****Commentaires** : près de l'accueil du restaurant - climatisation**1**

GÉNÉRAL**Unité de gestion** : Méditerranée Ouest**Code** : AUDE2020_S_492**Date de mise à jour** : 17/11/2021**Auteur** : SPC MO

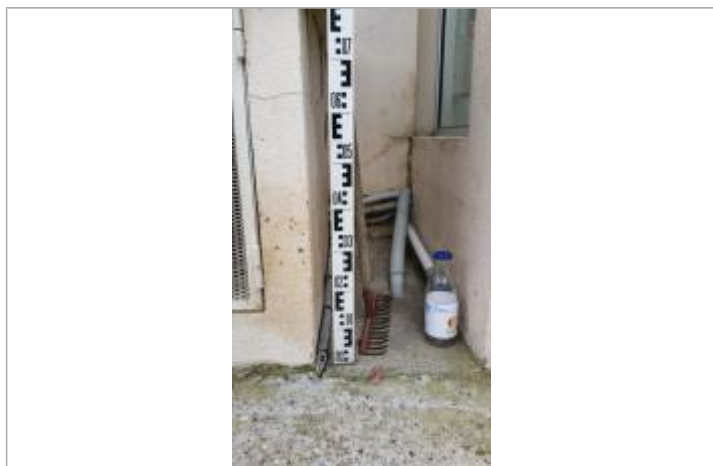
**22 janvier 2020**Nature de l'inondation : **Débordement de cours d'eau**Altitude calculée de l'eau : **105.794 m**Nature du repère : **Laisse d'inondation****Commentaires** : traces humides + débris sur le mur (d'après la propriétaire, 30 à 40 cm de moins qu'en 2018)**GÉNÉRAL****Code** : AUDE2020_R_492_1**Date de mise à jour** :**Auteur** : SPC MO

MARQUE**Maximum de l'inondation** : Oui**Visibilité** : Non renseigné**État du repère** : Non renseigné**Pérennité** : Non renseigné**Repère calculé** : Non renseigné**PHEC** : Non renseigné**SOURCE DE REPÉRAGE : LAISSES DE CRUES RELEVÉES PAR OTEIS SUR LA HAUTE VALLÉE DE L'AUDE - 04/01/2020****Type de repérage** : Campagne de terrain post-inondation**Organisme(s)** : OTEIS**NIVELLEMENT INITIAL - 24/01/2020****Méthode** : GPS**Organisme** : OTEIS**Référence nivelée** : Autre type de référence**Description référence du repère** : dalle béton angle droit de l'abris**Système altimétrique** : NGF IGN 1969 (système normal)**Altitude de la référence (en m)** : 105.414 m**Différence entre le niveau d'eau et la référence (en m)** : 0.380 m**Altitude calculée de l'eau (en m)** : 105.794 m
