Commune : **CARCASSONNE**Rivière : **L' Aude****impasse des calquières n°2 - 2eme porte verte à gauche****Commentaires :** après le parking depuis allée de Bezons**1**

GÉNÉRAL**Unité de gestion :** Méditerranée Ouest**Code :** AUDE2020_S_498**Date de mise à jour :** 17/11/2021**Auteur :** SPC MO

**22 Janvier 2020**Nature de l'inondation : **Débordement de cours d'eau**Altitude calculée de l'eau : **102.92 m**Nature du repère : **Laisse d'inondation****Commentaires :** traces humides + débris sur le mur**GÉNÉRAL****Code :** AUDE2020_R_498_1**Date de mise à jour :****Auteur :** SPC MO

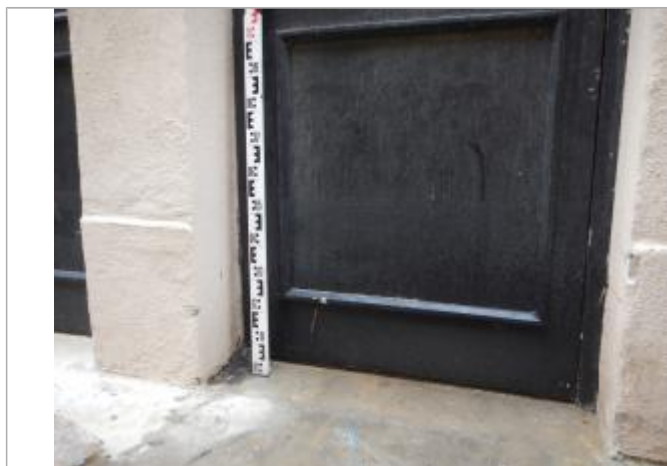
MARQUE**Maximum de l'inondation :** Oui**Visibilité :** Non renseigné**État du repère :** Non renseigné**Pérennité :** Non renseigné**Repère calculé :** Non renseigné**PHEC :** Non renseigné**SOURCE DE REPÉRAGE : LAISSES DE CRUES RELEVÉES PAR OTEIS SUR LA HAUTE VALLÉE DE L'AUDE - 04/01/2020****Type de repérage :** Campagne de terrain post-inondation**Organisme :** OTEIS**NIVELLEMENT INITIAL - 24/01/2020****Méthode :** GPS**Organisme :** OTEIS**Référence nivelée :** Autre type de référence**Description référence du repère :** seuil de la porte**Système altimétrique :** NGF IGN 1969 (système normal)**Altitude de la référence (en m) :** 102.370 m**Différence entre le niveau d'eau et la référence (en m) :** 0.550 m**Altitude calculée de l'eau (en m) :** 102.92 m
