Commune : CARCASSONNE

**19 rue de l'hortes**

**GÉNÉRAL****Unité de gestion** : Méditerranée Ouest

Code : AUDE2020\_S\_512

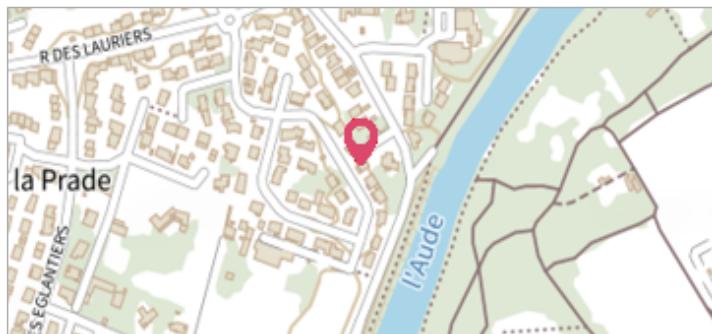
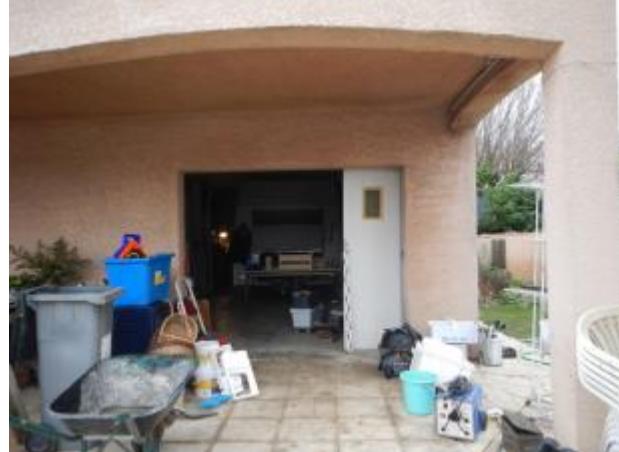
Commentaires : près du garage

Repère(s) sur le site

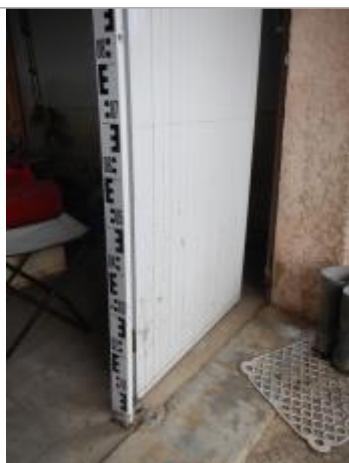
Code : AUDE2020\_R\_512\_1

Nature du repère : Laisse d'inondation

Commentaires : traces humides + débris sur la porte

Description référence du repère : seuil garage

Différence entre le niveau d'eau et la référence (en m) : 0.690 m

Altitude calculée de l'eau (en m) : 100.564 m
