Commune : **CARCASSONNE**

Rivière : **L' Aude**

## 13 avenue Achille mir - résidence la belle Aude

**Code :** AUDE2020\_S\_522

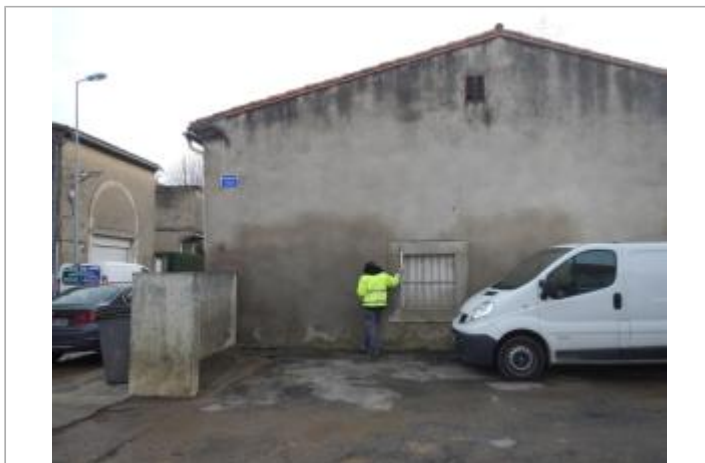
**Commentaires :** entrée dans la résidence la belle Aude à gauche au niveau du petit bâtiment

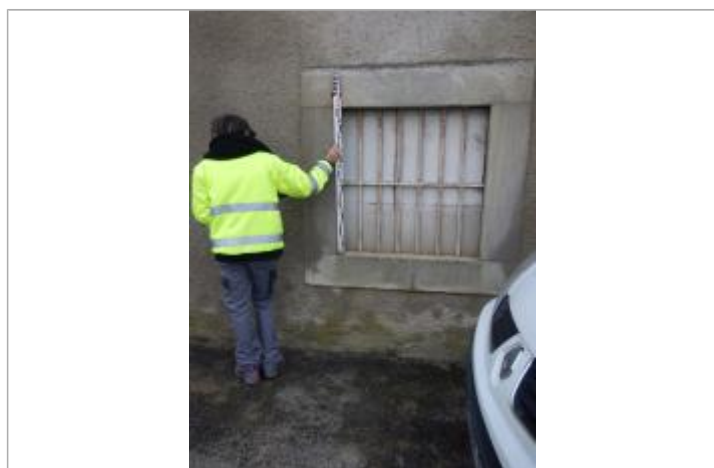
**Code :** AUDE2020\_R\_522\_1

Nature du repère : **Laisse d'inondation**

**Commentaires :** traces humides + débris sur la plaque de bois de la fenêtre

**Description référence du repère :** rebord de la fenêtre près des stationnements

**Différence entre le niveau d'eau et la référence (en m) :** 0.370 m

**Altitude calculée de l'eau (en m) :** 102.278 m
