Commune : **CARCASSONNE**Rivière : **L' Aude****zone artisanale st jean #2****Commentaires** : contourner le bâtiment puis prendre 1ere à droite**1**

GÉNÉRAL**Unité de gestion** : Méditerranée Ouest**Code** : AUDE2020_S_530**Date de mise à jour** : 17/11/2021**Auteur** : SPC MO

Nature de l'inondation : **Débordement de cours d'eau**Nature du repère : **Laisse d'inondation****Commentaires** : traces humides + débris sur le mur**GÉNÉRAL****Code** : AUDE2020_R_530_1**Date de mise à jour** :**Auteur** : SPC MO

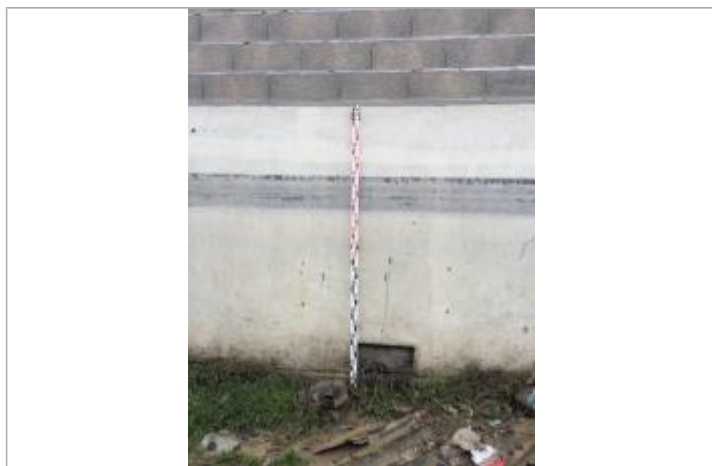
MARQUE**Maximum de l'inondation** : Oui**Visibilité** : Non renseigné**État du repère** : Non renseigné**Pérennité** : Non renseigné**Repère calculé** : Non renseigné**PHEC** : Non renseigné**SOURCE DE REPÉRAGE : LAISSES DE CRUES RELEVÉES PAR OTEIS SUR LA HAUTE VALLÉE DE L'AUDE - 04/01/2020****Type de repérage** : Campagne de terrain post-inondation**Organisme(s)** : OTEIS**NIVELLEMENT INITIAL - 24/01/2020****Méthode** : GPS**Organisme** : OTEIS**Référence nivelée** : Autre type de référence**Description référence du repère** : seuil muret contournant le mur du bâtiment**Système altimétrique** : NGF IGN 1969 (système normal)**Altitude de la référence (en m)** : 97.715 m**Différence entre le niveau d'eau et la référence (en m)** : 1.500 m**Altitude calculée de l'eau (en m)** : 99.215 m
