Commune : **CARCASSONNE**Rivière : **L' Aude****rue Dujardin Beaumetz - 13****Commentaires** : après le porche escalier de derrière vers l'Aude**1**

GÉNÉRAL**Unité de gestion** : Méditerranée Ouest**Code** : AUDE2020_S_552**Date de mise à jour** : 17/11/2021**Auteur** : SPC MO

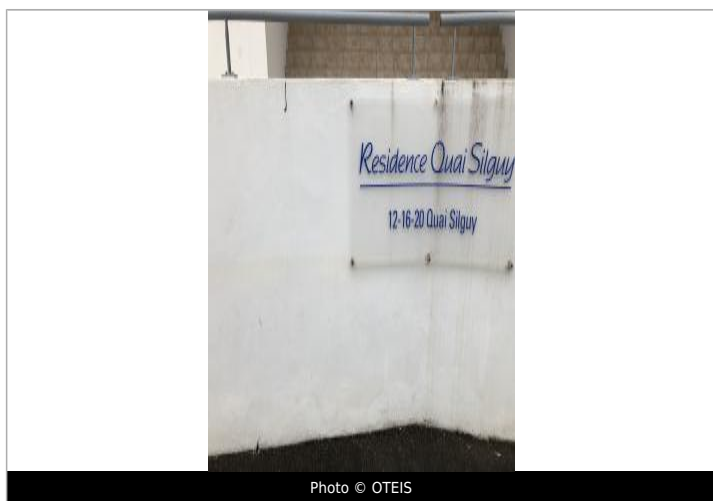
**22 janvier 2020**Nature de l'inondation : **Débordement de cours d'eau**Altitude calculée de l'eau : **103.398 m**Nature du repère : **Laisse d'inondation****Commentaires** : feuilles + débris traces sur le mur**GÉNÉRAL****Code** : AUDE2020_R_552_1**Date de mise à jour** :**Auteur** : SPC MO

MARQUE**Maximum de l'inondation** : Oui**Visibilité** : Non renseigné**État du repère** : Non renseigné**Pérennité** : Non renseigné**Repère calculé** : Non renseigné**PHEC** : Non renseigné**SOURCE DE REPÉRAGE : LAISSES DE CRUES RELEVÉES PAR OTEIS SUR LA HAUTE VALLÉE DE L'AUDE - 04/01/2020****Type de repérage** : Campagne de terrain post-inondation**Organisme(s)** : OTEIS**NIVELLEMENT INITIAL - 24/01/2020****Méthode** : GPS**Organisme** : OTEIS**Référence nivelée** : Autre type de référence**Description référence du repère** : sol**Système altimétrique** : NGF IGN 1969 (système normal)**Altitude de la référence (en m)** : 101.898 m**Différence entre le niveau d'eau et la référence (en m)** : 1.500 m**Altitude calculée de l'eau (en m)** : 103.398 m
