Commune : CARCASSONNE

villa st André chemin de Montplaisir

Rivière : L' Aude

GÉNÉRAL**Unité de gestion :** Méditerranée Ouest**Code :** AUDE2020_S_561**Date de mise à jour :** 17/11/2021**Auteur :** SPC MO

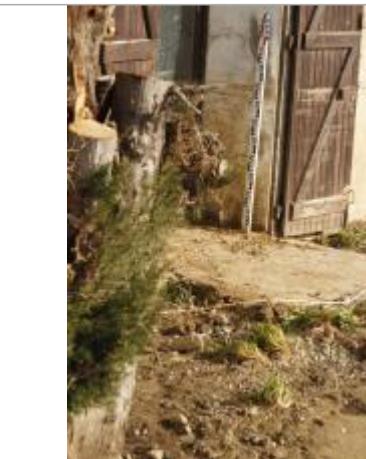
Commentaires : première habitation au niveau de la porte fenêtre

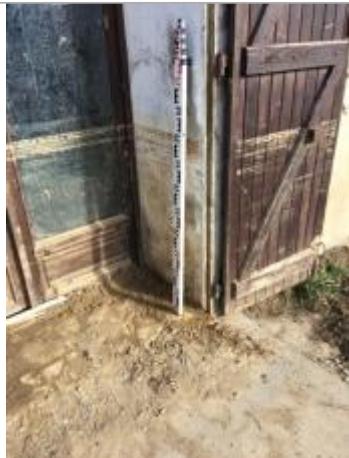
**22 Janvier 2020**Nature de l'inondation : **Débordement de cours d'eau**Altitude calculée de l'eau : **108.233 m**Nature du repère : **Laisse d'inondation****Commentaires :** feuilles + débris traces sur le mur et la porte**GÉNÉRAL****Code :** AUDE2020_R_561_1**Date de mise à jour :****Auteur :** SPC MO

MARQUE**Maximum de l'inondation :** Oui**Visibilité :** Non renseigné**État du repère :** Non renseigné**Pérennité :** Non renseigné**Repère calculé :** Non renseigné**PHEC :** Non renseigné**SOURCE DE REPÉRAGE : LAISSES DE CRUES RELEVÉES PAR OTEIS SUR LA HAUTE VALLÉE DE L'AUDE - 04/01/2020****Type de repérage :** Campagne de terrain post-inondation
Organisme : OTEIS**NIVELLEMENT INITIAL - 24/01/2020****Méthode :** GPS**Organisme :** OTEIS**Référence nivelée :** Autre type de référence**Description référence du repère :** seuil porte**Système altimétrique :** NGF IGN 1969 (système normal)**Altitude de la référence (en m) :** 107.353 m**Différence entre le niveau d'eau et la référence (en m) :** 0.880 m**Altitude calculée de l'eau (en m) :** 108.233 m
