Commune : **CARCASSONNE**Rivière : **L' Aude****villa st André chemin de Montplaisir****Commentaires** : deuxième habitation coin gauche de la fenêtre - volet gauche**1**

GÉNÉRAL**Unité de gestion** : Méditerranée Ouest**Code** : AUDE2020_S_562**Date de mise à jour** : 17/11/2021**Auteur** : SPC MO

**22 Janvier 2020**Nature de l'inondation : **Débordement de cours d'eau**Altitude calculée de l'eau : **108.352 m**Nature du repère : **Laisse d'inondation****Commentaires** : feuilles + débris traces sur le volet**GÉNÉRAL****Code** : AUDE2020_R_562_1**Date de mise à jour** :**Auteur** : SPC MO

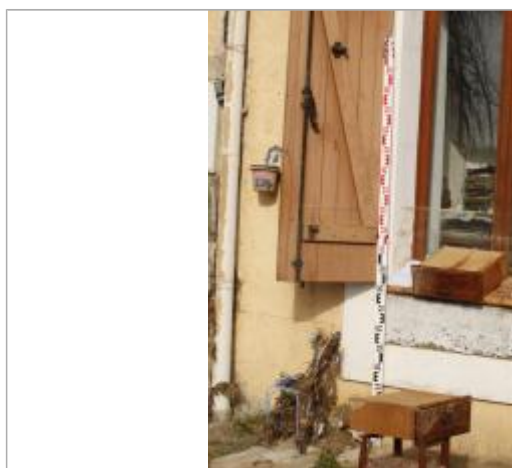
MARQUE**Maximum de l'inondation** : Oui**Visibilité** : Non renseigné**État du repère** : Non renseigné**Pérennité** : Non renseigné**Repère calculé** : Non renseigné**PHEC** : Non renseigné**SOURCE DE REPÉRAGE : LAISSES DE CRUES RELEVÉES PAR OTEIS SUR LA HAUTE VALLÉE DE L'AUDE - 04/01/2020****Type de repérage** : Campagne de terrain post-inondation**Organisme** : OTEIS**NIVELLEMENT INITIAL - 24/01/2020****Méthode** : GPS**Organisme** : OTEIS**Référence nivelée** : Autre type de référence**Description référence du repère** : seuil devant la fenêtre**Système altimétrique** : NGF IGN 1969 (système normal)**Altitude de la référence (en m)** : 107.142 m**Différence entre le niveau d'eau et la référence (en m)** : 1.210 m**Altitude calculée de l'eau (en m)** : 108.352 m
