Commune : **CARCASSONNE**Rivière : **L' Aude****villa st André chemin de Montplaisir****Commentaires** : deuxième habitation coin gauche de la fenêtre - volet gauche**1**

**GÉNÉRAL****Unité de gestion** : Méditerranée Ouest**Code** : AUDE2020\_S\_562**Date de mise à jour** : 17/11/2021**Auteur** : SPC MO

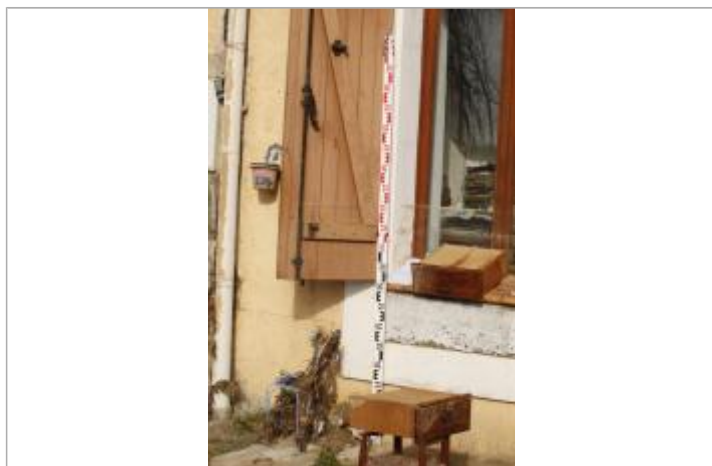
**22 janvier 2020**Altitude calculée de l'eau : **108.352 m**Nature de l'inondation : **Débordement de cours d'eau**Nature du repère : **Laisse d'inondation****Commentaires** : feuilles + débris traces sur le volet**GÉNÉRAL****Code** : AUDE2020\_R\_562\_1**Date de mise à jour** :**Auteur** : SPC MO

**MARQUE****Maximum de l'inondation** : Oui**Visibilité** : Non renseigné**État du repère** : Non renseigné**Pérennité** : Non renseigné**Repère calculé** : Non renseigné**PHEC** : Non renseigné**SOURCE DE REPÉRAGE : LAISSES DE CRUES RELEVÉES PAR OTEIS SUR LA HAUTE VALLÉE DE L'AUDE - 04/01/2020****Type de repérage** : Campagne de terrain post-inondation**Organisme(s)** : OTEIS**NIVELLEMENT INITIAL - 24/01/2020****Méthode** : GPS**Organisme** : OTEIS**Référence nivelée** : Autre type de référence**Description référence du repère** : seuil devant la fenêtre**Système altimétrique** : NGF IGN 1969 (système normal)**Altitude de la référence (en m)** : 107.142 m**Différence entre le niveau d'eau et la référence (en m)** : 1.210 m**Altitude calculée de l'eau (en m)** : 108.352 m
