Commune : **CARCASSONNE**Rivière : **L' Aude****domaine de la providence RD104 #3****Commentaires** : même habitation que Aude_89, face gauche - au niveau du balcon**1**

GÉNÉRAL**Unité de gestion** : Méditerranée Ouest**Code** : AUDE2020_S_568**Date de mise à jour** : 17/11/2021**Auteur** : SPC MO

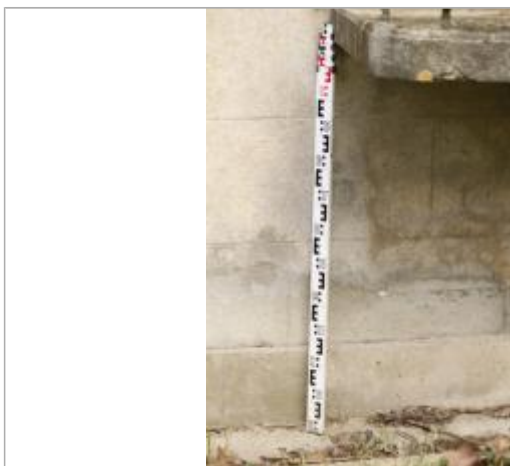
Photo © OTEIS

**22 Janvier 2020**Nature de l'inondation : **Débordement de cours d'eau**Altitude calculée de l'eau : **114.373 m**Nature du repère : **Laisse d'inondation****Commentaires** : débris + traces noires sur le mur**GÉNÉRAL****Code** : AUDE2020_R_568_1**Date de mise à jour** :**Auteur** : SPC MO

MARQUE**Maximum de l'inondation** : Oui**Visibilité** : Non renseigné**État du repère** : Non renseigné**Pérennité** : Non renseigné**Repère calculé** : Non renseigné**PHEC** : Non renseigné**SOURCE DE REPÉRAGE : LAISSES DE CRUES RELEVÉES PAR OTEIS SUR LA HAUTE VALLÉE DE L'AUDE - 04/01/2020****Type de repérage** : Campagne de terrain post-inondation**Organisme** : OTEIS**NIVELLEMENT INITIAL - 24/01/2020****Méthode** : GPS**Organisme** : OTEIS**Référence nivelée** : Autre type de référence**Description référence du repère** : parapet du mur**Système altimétrique** : NGF IGN 1969 (système normal)**Altitude de la référence (en m)** : 113.953 m**Différence entre le niveau d'eau et la référence (en m)** : 0.420 m**Altitude calculée de l'eau (en m)** : 114.373 m
