Commune : **CARCASSONNE**Rivière : **L' Aude****domaine de la providence RD104 #3****Commentaires** : même habitation que Aude_89, face gauche - au niveau du balcon**1**

GÉNÉRAL**Unité de gestion** : Méditerranée Ouest**Code** : AUDE2020_S_568**Date de mise à jour** : 17/11/2021**Auteur** : SPC MO

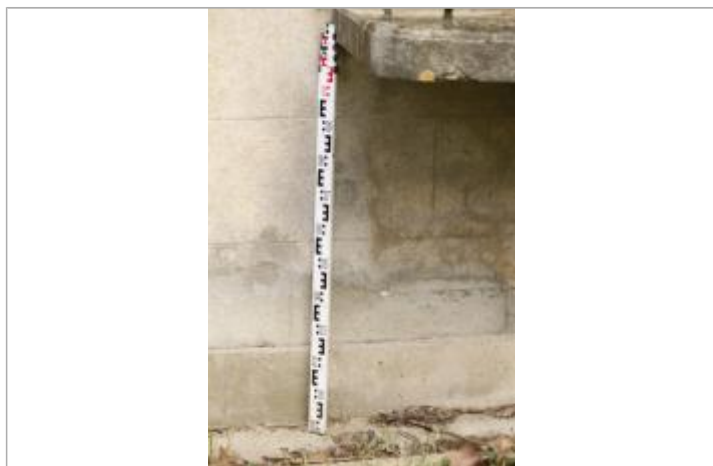
**22 janvier 2020**Nature de l'inondation : **Débordement de cours d'eau**Altitude calculée de l'eau : **114.373 m**Nature du repère : **Laisse d'inondation****Commentaires** : débris + traces noires sur le mur**GÉNÉRAL****Code** : AUDE2020_R_568_1**Date de mise à jour** :**Auteur** : SPC MO

MARQUE**Maximum de l'inondation** : Oui**Visibilité** : Non renseigné**État du repère** : Non renseigné**Pérennité** : Non renseigné**Repère calculé** : Non renseigné**PHEC** : Non renseigné**SOURCE DE REPÉRAGE : LAISSES DE CRUES RELEVÉES PAR OTEIS SUR LA HAUTE VALLÉE DE L'AUDE - 04/01/2020****Type de repérage** : Campagne de terrain post-inondation**Organisme(s)** : OTEIS**NIVELLEMENT INITIAL - 24/01/2020****Méthode** : GPS**Organisme** : OTEIS**Référence nivelée** : Autre type de référence**Description référence du repère** : parapet du mur**Système altimétrique** : NGF IGN 1969 (système normal)**Altitude de la référence (en m)** : 113.953 m**Différence entre le niveau d'eau et la référence (en m)** : 0.420 m**Altitude calculée de l'eau (en m)** : 114.373 m
